Aléa avalanche de référence exceptionnelle

Couloirs de Biscaü centre (EPA 34/ CLPA n°42) et
Biscaü (EPA 12 / CLPA n°41) – Commune de LARUNS

2022

Agence RTM des Pyrénées
Service RTM 64-65
Centre Kennedy
65013 Tarbes

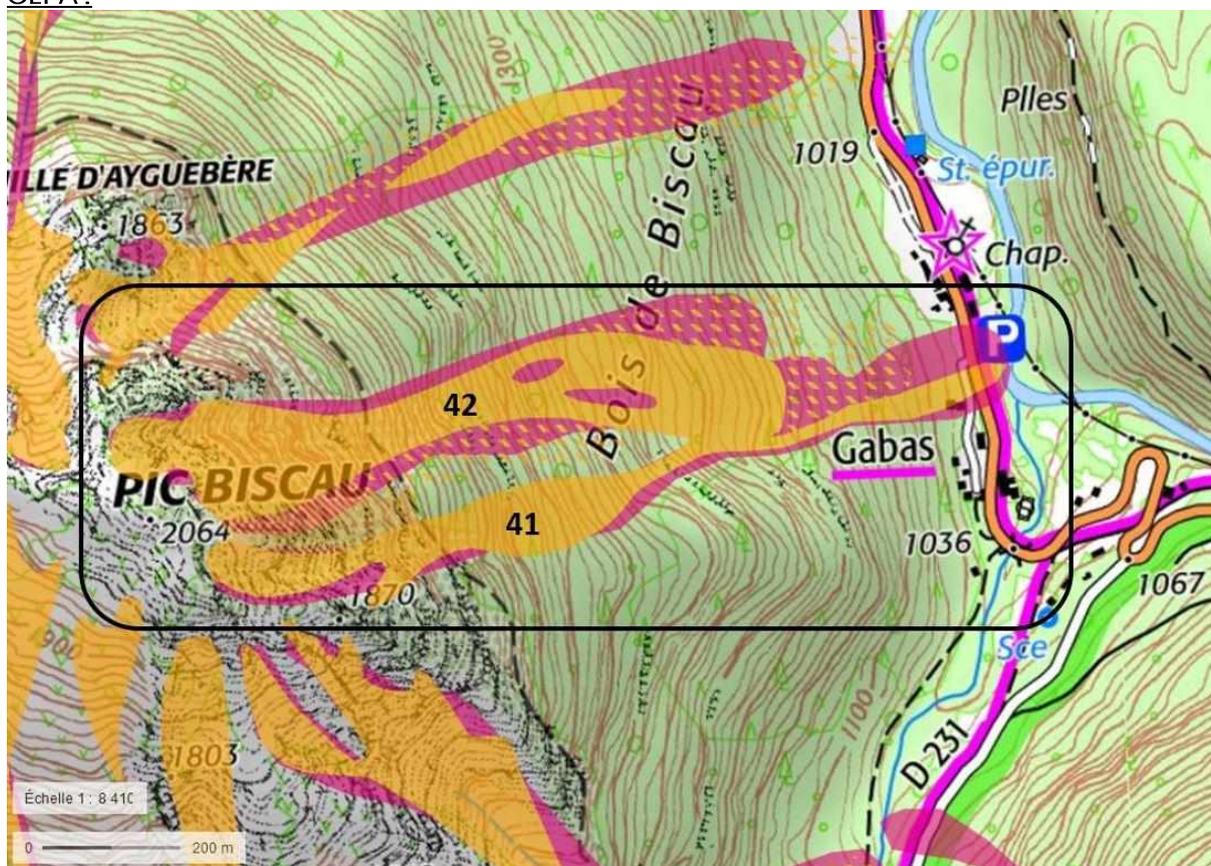
Illustration 2 : Localisation des couloirs « Pic Biscaü » (CLPA 41) et « Pic Biscaü – central » (CLPA 42) – Cartographie CLPA de l'interprétation des phénomènes passés (en orange) et des témoignages (en rose) - Mise à jour 1993

La Carte de Localisation des Phénomènes d'Avalanche (CLPA) ci-dessus est réalisée par l'INRAE. La cartographie en rose, s'appuie sur le recueil et l'analyse de témoignages sur les phénomènes d'avalanches constatés. La cartographie en orange, est basée sur des photo-interprétations. Cette carte a pour vocation de sensibiliser la population sur l'existence de zones où des avalanches se sont produites dans le passé. Elle n'indique pas l'aléa ou les risques d'avalanches.

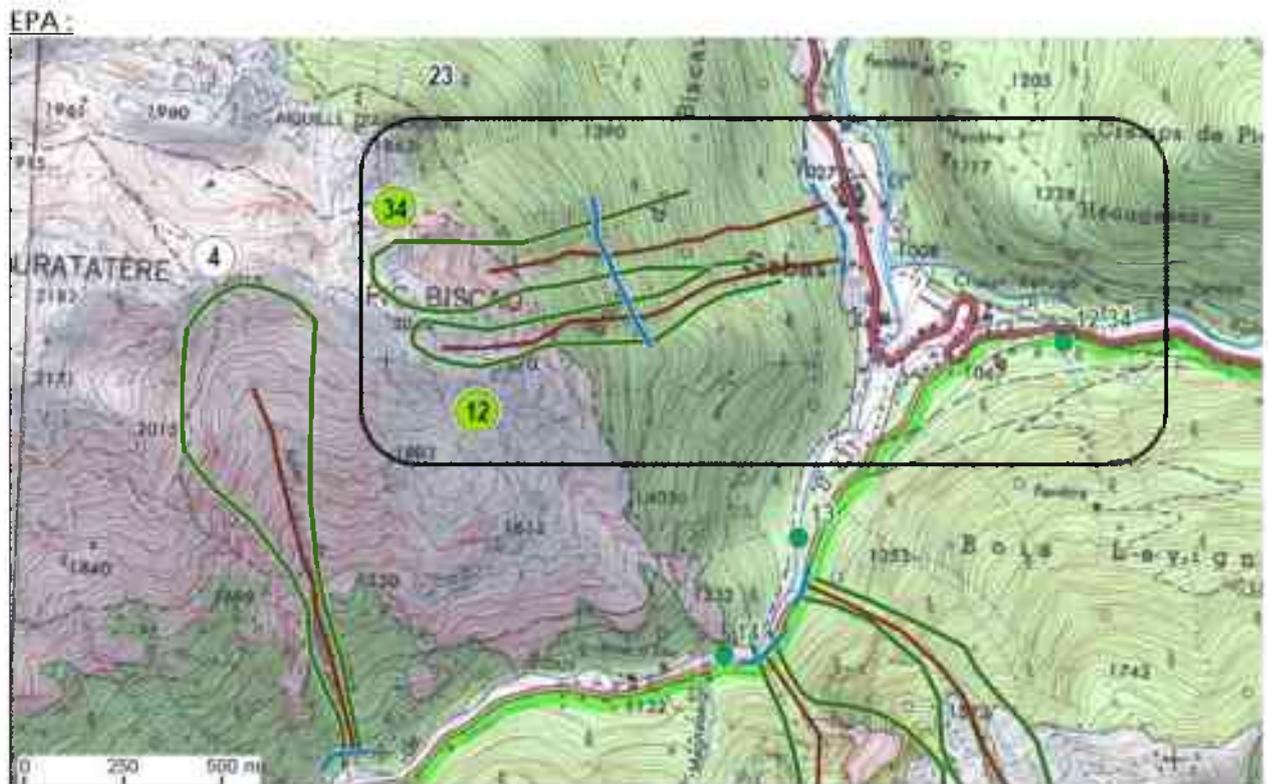
Illustration 3 : Localisation des couloirs EPA 34 « Avalanche de Biscaü centre » et EPA 12 « Avalanche de Biscaü »

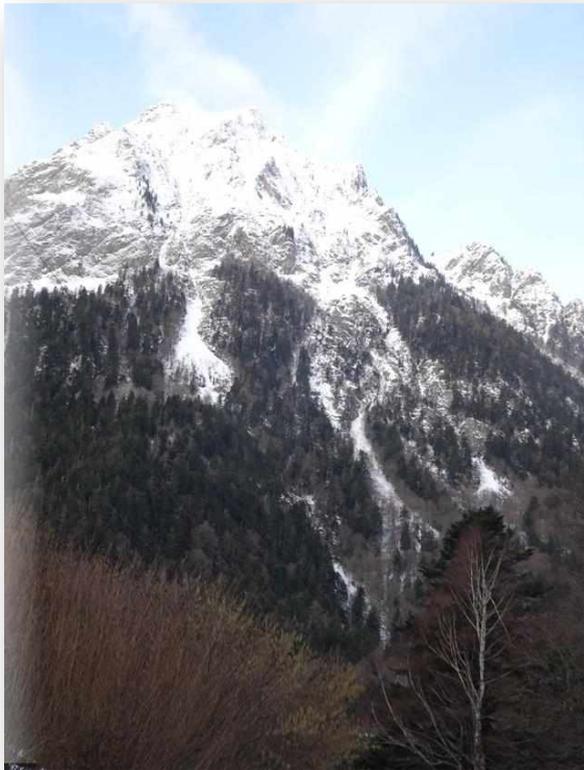
*Illustration 5 : Couloir EPA 34 / CLPA n°42 – Aval de Biscaü centre/Pic de Biscaü -
Prise de vue Gaëtan VIPREY, ONF-RTM, le 24/01/2020*

Date	Description	Source
Du 20/01/2020 au 24/01/2020	<p>Couloir EPA 34/ CLPA n°42 – Aval de Biscaü centre/ Pic Biscaü – central</p> <p>Altitude de départ : ? Altitude d'arrivée : 1250 m</p> <p>Caractéristiques : Avalanche de couloir Avalanche coulante (sans développement aérien) Dépôt mouillé Dépôt : Longueur : 100 m, Largeur : 20 m, Hauteur : 1.0m. Météo 3 jours précédents : Hauteur de neige fraîche : 21 à 50 cm Vent fort direction Sud Météo 4 heures précédentes : Non renseignée</p>

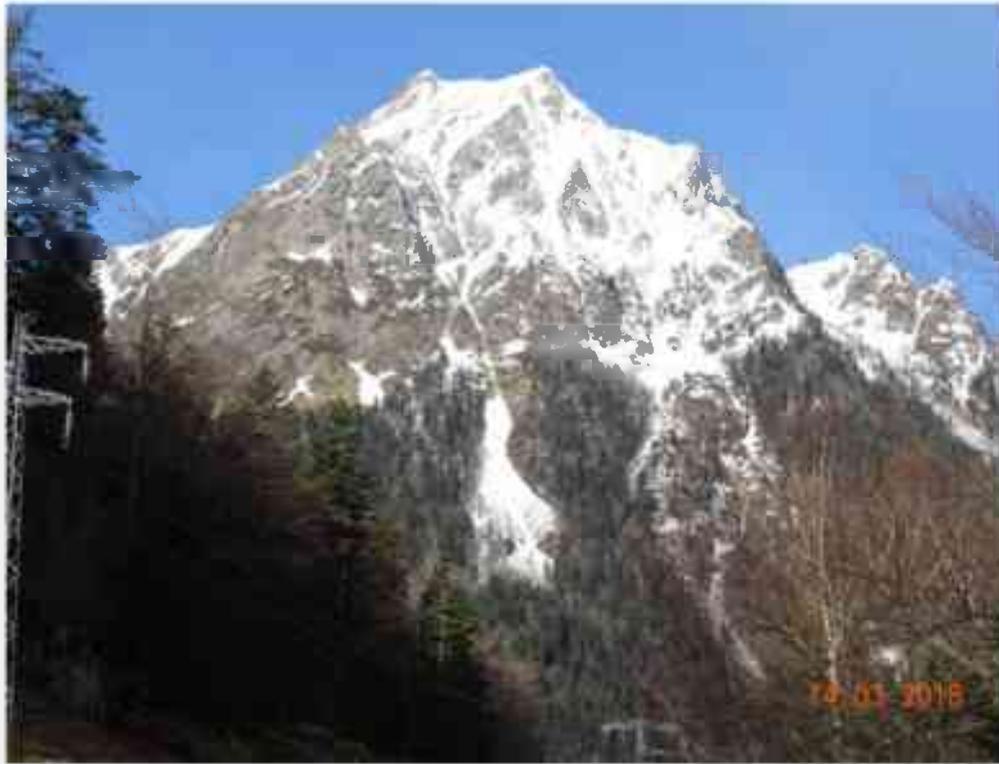
*Illustration 7 :Couloir EPA 12 / CLPA n°41 – Avalanche de Biscau /Pic de Biscau -
Prise de vue Gaëtan VIPREY, ONF-RTM, le 14/03/2018*

<p>Du 01/03/2018 au 03/03/2018 (8h)</p>	<p>Couloir EPA 12/ CLPA n°41 – Avalanche de Biscaü / Pic Biscaü Altitude de départ : ? Altitude d'arrivée : 1380 m Caractéristiques : Avalanche de couloir Avalanche coulante (sans développement aérien) Dépôt : Longueur : 130 m, Largeur : 60 m, Hauteur : 1.0 m. Météo 3 jours précédents : Hauteur de neige fraîche : 1 à 20 cm Vent fort direction Sud-ouest, redoux, pluie Météo 4 heures précédentes : Non renseignée Remarque : « avalanche atteint la forêt »</p>	<p>Base de données EPA</p>
---	--	------------------------------------

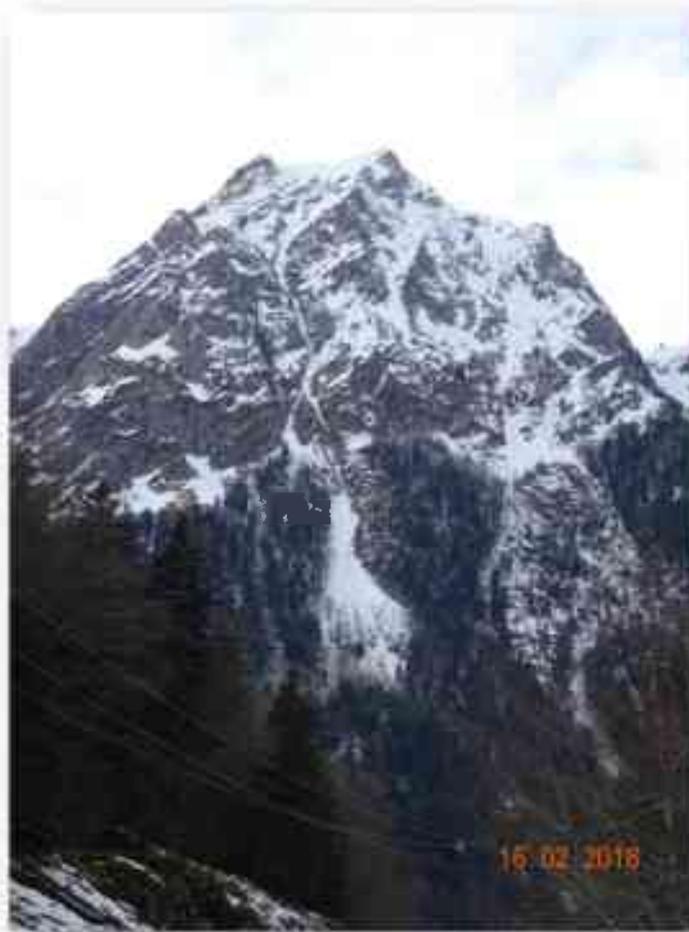
Illustration 8 : Couloir EPA 34 / CLPA n°42 – Aval de Biscau centre/Pic de Biscau -
Prise de vue Gaëtan VIPREY, ONF-RTM, le 16/02/2018

<p>Du 20/02/2015 au 04/03/2015</p>	<p>Couloir EPA 34/ CLPA n°42 – Aval de Biscau centre/ Pic Biscau – central Altitude de départ : ? Altitude d'arrivée : 1400 m Dépôt : longueur 80 m, largeur 60 m. Caractéristiques : Le type de départ est inconnu. Avalanche de couloir. Météo 3 jours précédents : Hauteur de neige fraîche : 1 à 20 cm Vent fort et pluie. Météo 4 heures précédentes : ?</p>	<p>Base de données EPA</p>
<p>Du 11/02/2015 au 16/02/2015</p>	<p>Couloir EPA 12 / CLPA n°41 – Avalanche de Biscau / Pic de Biscau Altitude de départ : ? Altitude d'arrivée : 1390 m Caractéristiques : Le départ de l'avalanche est inconnu Le sol n'est pas visible, rupture de neige récente Avalanche de couloir Dépôt mouillé Dépôt : Longueur : 50 m, Largeur : 40 m, Hauteur : 1.0 m. Météo 3 jours précédents :</p>	<p>Base de données EPA</p>

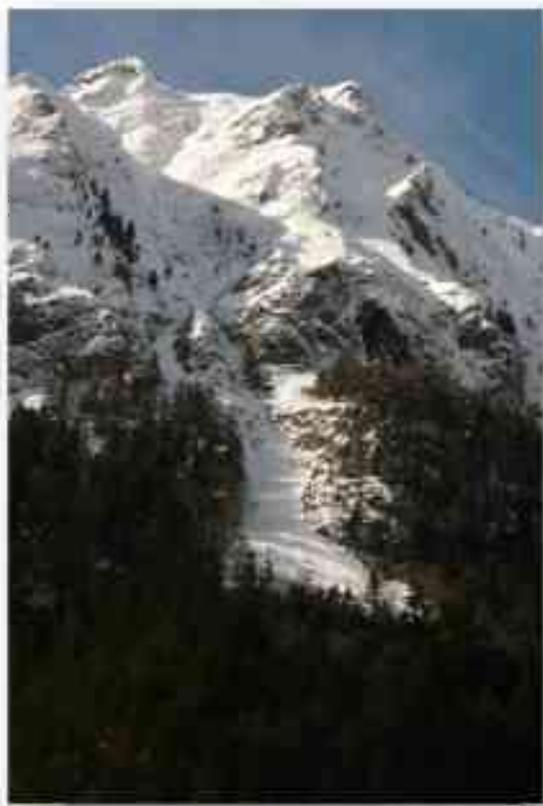
</div> <p style="text-align: center;"><i>Illustration 9 : Couloir EPA 12 / CLPA n°41 – Avalanche de Biscou/Pic de Biscou - Prise de vue Gaëtan VIPREY, ONF-RTM, le 16/02/2015</i></p>	
<p>Du 01/03/2014 au 10/03/2014</p>	<p>Couloir EPA 34/ CLPA n°42 – Aval de Biscaü centre/ Pic Biscaü – central Altitude de départ : 1840 m Altitude d'arrivée : 1250 m Dépôt : Longueur, 100 m. Largeur, 10 m. Caractéristiques : Départ en cassure linéaire, sur toute la couche de neige. Hauteur de neige fraîche : 21 à 50 cm</p>	<p>Base de données EPA</p>

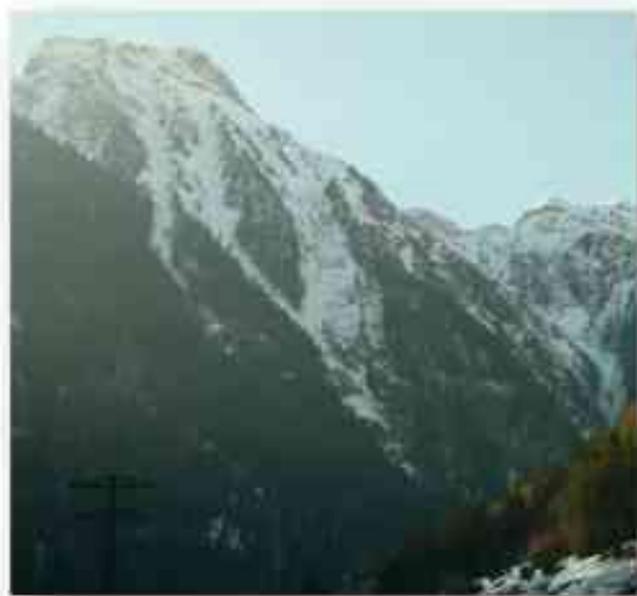
*Illustration 11 :Couloir EPA 12 (gauche) & 34 (droite) / CLPA n°41 & 42 –
Avalanche de Biscou/Pic de Biscou & Aval de Biscou centre/Pic de Biscou - Prise
de vue Gaëtan VIPREY, ONF-RTM, le 10/03/2014*

<p>Du 01/03/2013a u 07/03/2013</p>	<p>Couloir EPA 34/ CLPA n°42 – Aval de Biscaü centre/ Pïc Biscaü – central Altitude de départ : 1800 m Altitude d'arrivée : 1350 m Dépôt : Longueur, 300 m. Caractéristiques : Départ en cassure linéaire, sur toute la couche de neige. Avalanche de couloir. Remarque : Observation depuis la RD 934.</p>	<p>Base de données EPA</p>
--	---	------------------------------------

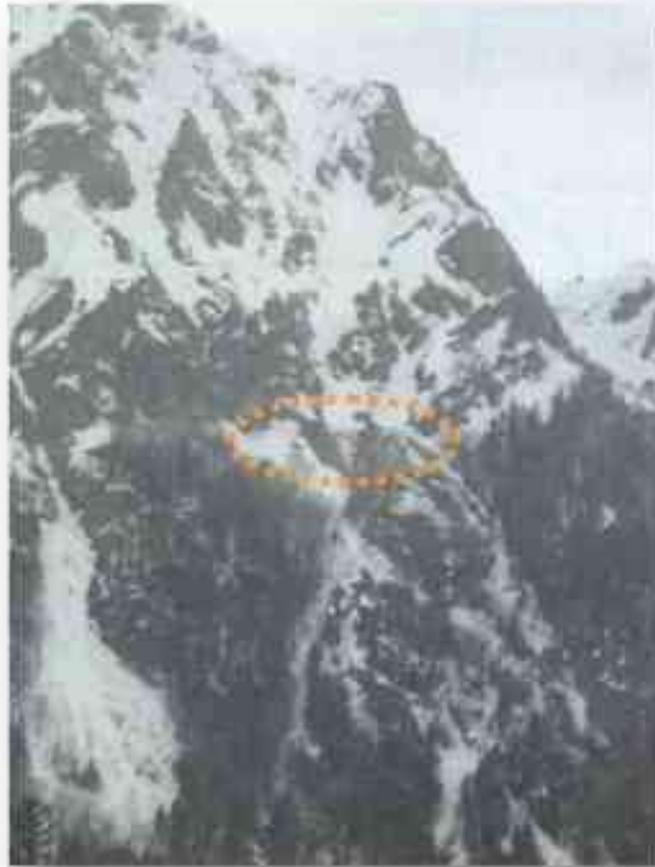
<p>03/2013</p>	<p>Couloir EPA 12/ CLPA n°41 – Avalanche de Biscaü / Pic Biscaü & Couloir EPA 34/ CLPA n°42 – Aval de Biscaü centre/ Pic Biscaü – central Altitude de départ : 1600 m Altitude d'arrivée : 1300 m Caractéristiques : Départ en plaques Couloirs forestiers Remarque : « avalanche constatée lors d'une sortie terrain le 7 mars 2013. Les altitudes de départ et d'arrivée sont données à partir des photos clichés RTM D. Lacalle joints à la fiche évènement »</p> <div data-bbox="432 539 1121 1458" data-label="Image"> </div> <p>Illustration 12 : Couloir EPA 12 (gauche) & 34 (droite) / CLPA n°41 & 42 – Avalanche de Biscaü/Pic de Biscaü & Aval de Biscaü centre/Pic de Biscaü – cliché RTM D Lacalle le 07/03/2013</p>	<p>Base de données RTM</p>
----------------	---	----------------------------

*Illustration 13 : Fissure et cassure observée dans la zone de départ de la CLPA 42 -
cliché RTM D Lacalle le 07/03/2013.*

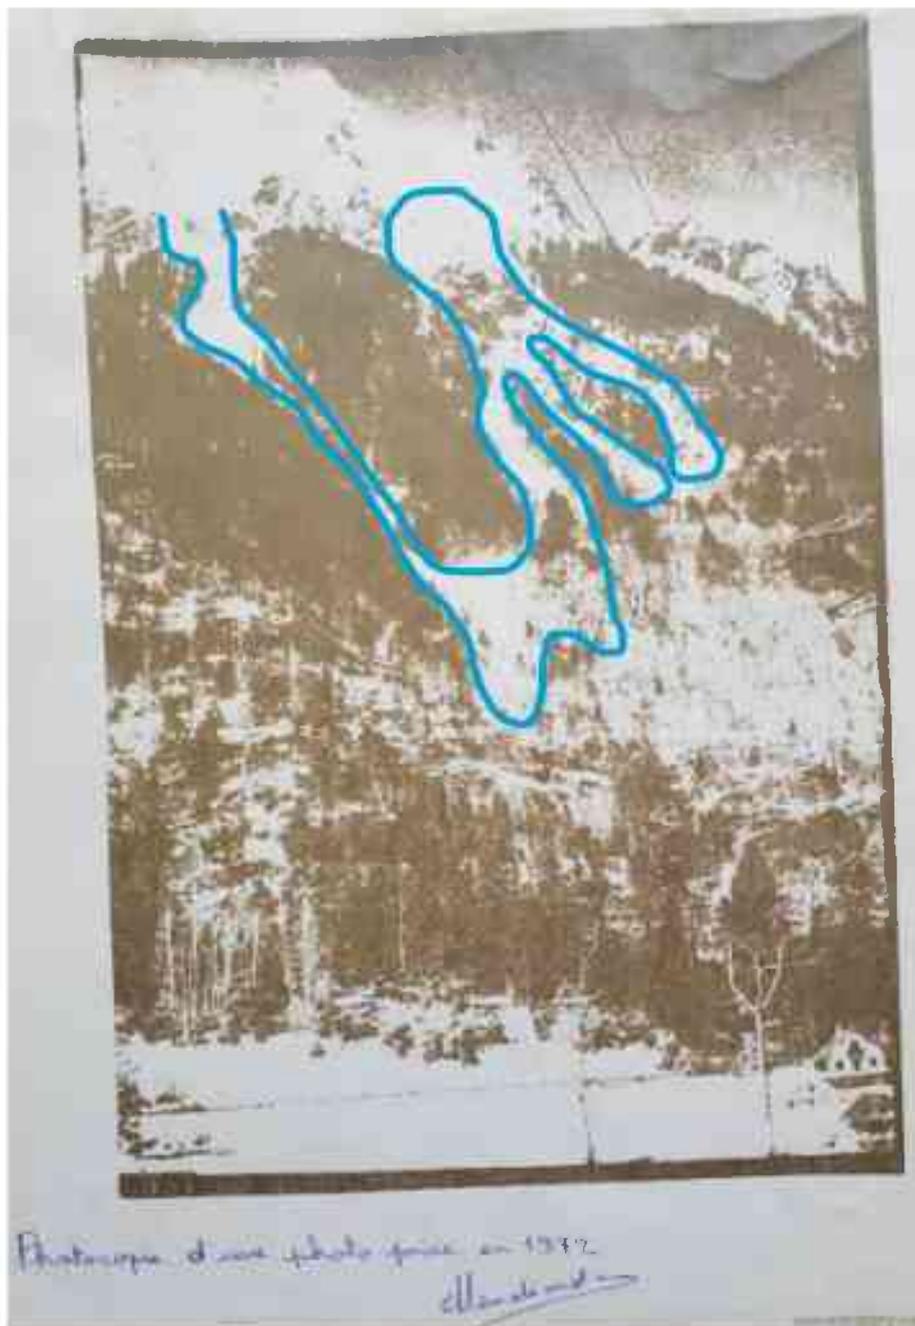
Illustration 15 : Couloir EPA 12 / CLPA n°41 – Avalanche de Bisciau/Pic de Bisciau – Issu d'un échange épistolaire entre le chef de service RTM J.C Charry et l'agent technique forestier Mendiendo – 1972, reprise du tracé des couloirs par Mendiendo

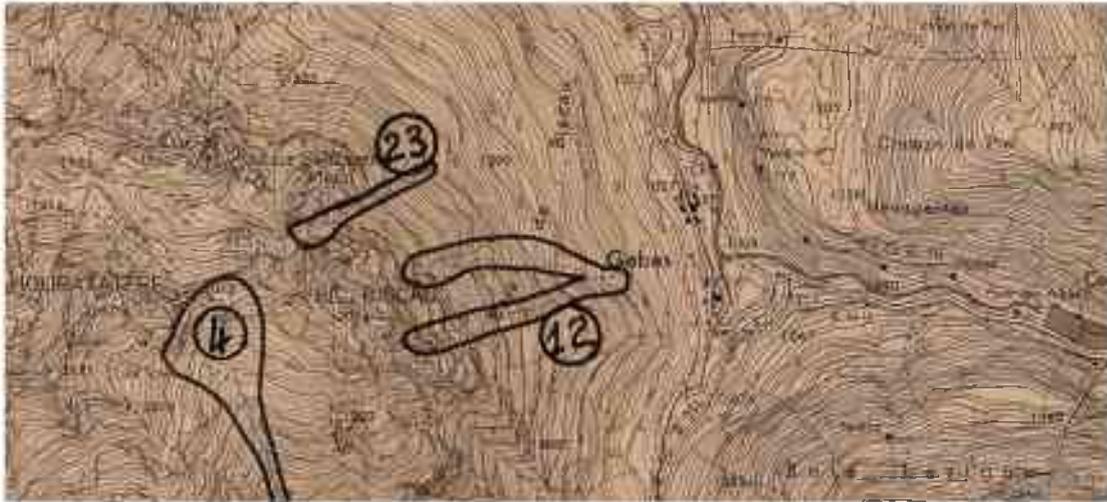
Illustration 16 :Extrait de la cartographie EPA de 2006 – Le couloir EPA 12 englobe les couloirs appelés aujourd'hui EPA 12 et 34 - [www. Avalanche.fr](http://www.Avalanche.fr)

Jusqu'en 2006, l'EPA regroupait sans distinction les couloirs n°12 et n°34 et se nommait EPA 12 a et b. L'historique prend donc en considération les 2 couloirs et lorsque cela a été possible, la distinction a été réalisée à partir d'informations manuscrites mentionnées dans les carnets manuels. Aucune carte antérieure à 2006 ne précise la localisation des branches a et b. De ce fait, nous faisons l'hypothèse que le couloir (a) serait le couloir EPA 34/ CLPA n°42 – Aval de Biscaü centre/ Pic Biscaü et le couloir (b) serait le couloir EPA 12/ CLPA n°41– Avalanche de Biscaü / Pic de Biscaü comme noté dans l'historique.

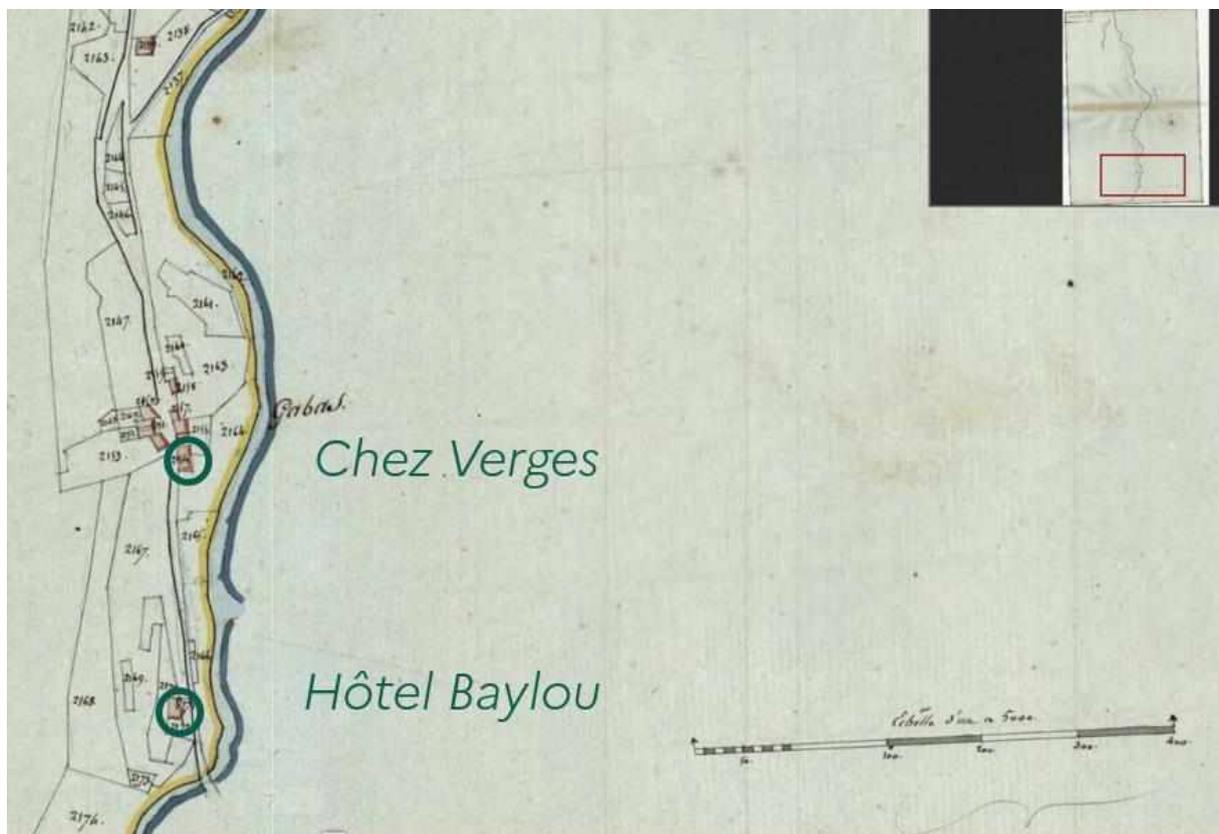
Illustration 18 : Extrait du cadastre Napoléonien de Laruns – Section A 7 – Tableau d'assemblage 1813 - Service des Archives départementales des Pyrénées-Atlantiques.

Il est possible qu'elles aient été construites après 1813 et détruites rapidement après leur construction par l'avalanche de 1883.

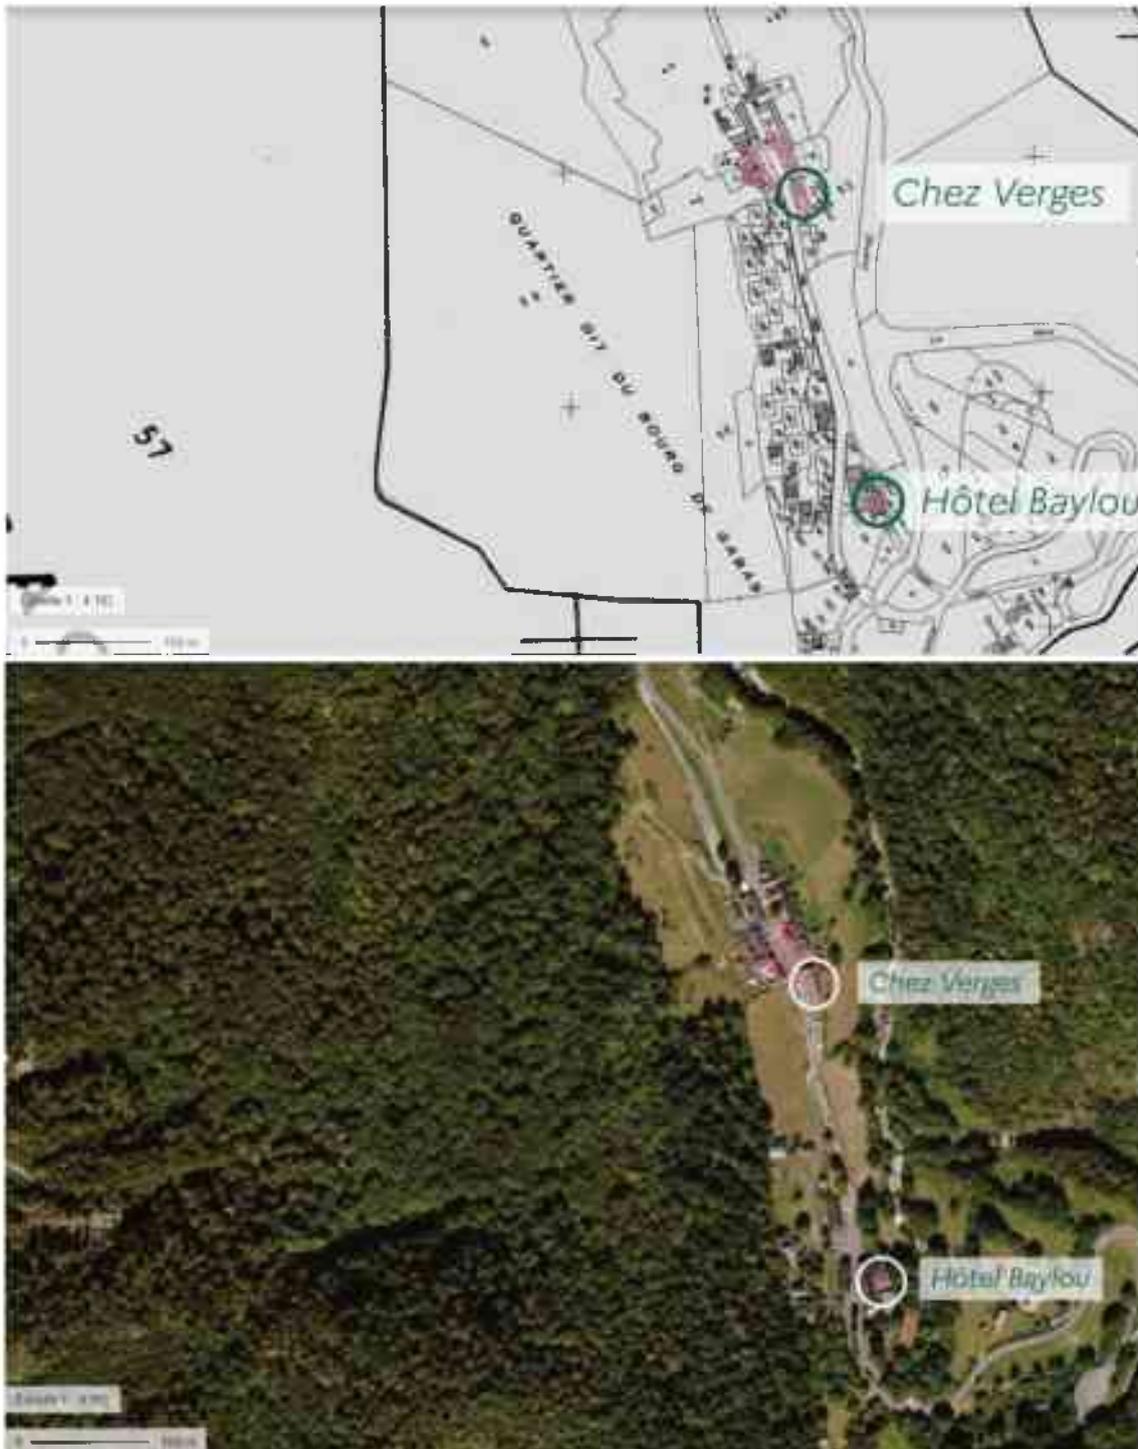
Illustration 19 : Report du bâti présent sur le cadastre Napoléonien sur le cadastre (2008-2013) et la photographie aérienne 2018 - Géoportail

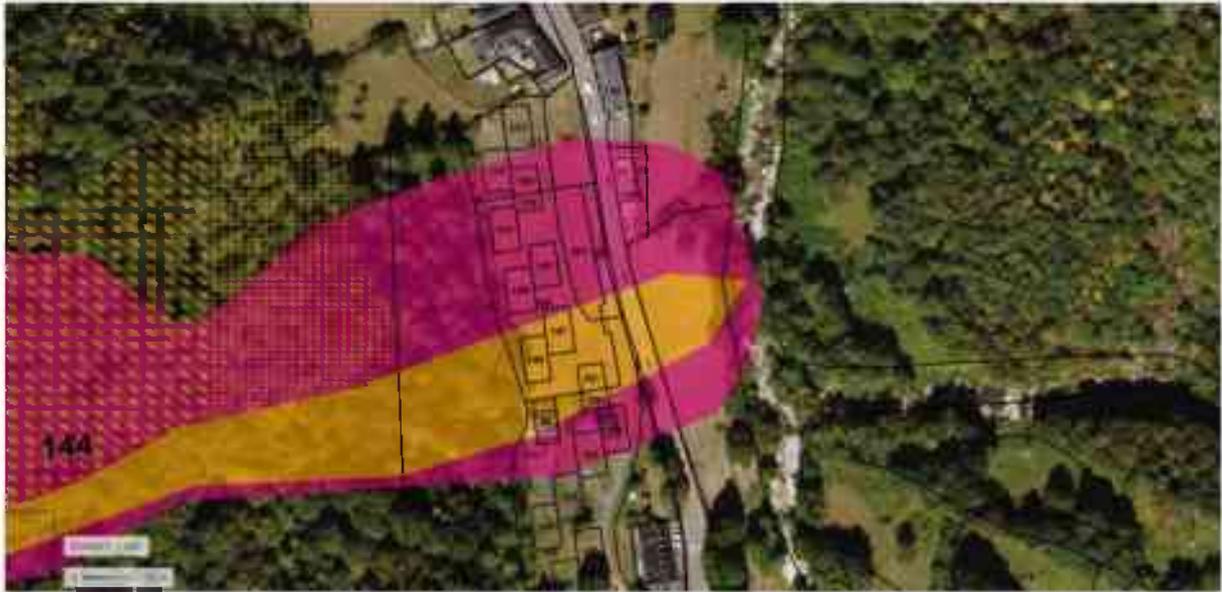
Dans les années 80, un projet de lotissement au droit de l'emprise CLPA était étudié. Les parcelles cadastrales ont déjà été découpées pour ce projet, à ce jour abandonné. A savoir les parcelles cadastrales n°113, 112, 169, 170, 110, 109, 108, 107, 106, 201, 200, 103 situées sur l'illustration ci-dessous.

Illustration 20 : Parcelle cadastrale 2013-2018, photographie aérienne de 2018, CLPA témoignages et interprétations

A ce jour, 2 chalets sont construits au droit de l'emprise cartographiée de la CLPA témoignages et interprétations (parcelles cadastrales n°86 et n°104).

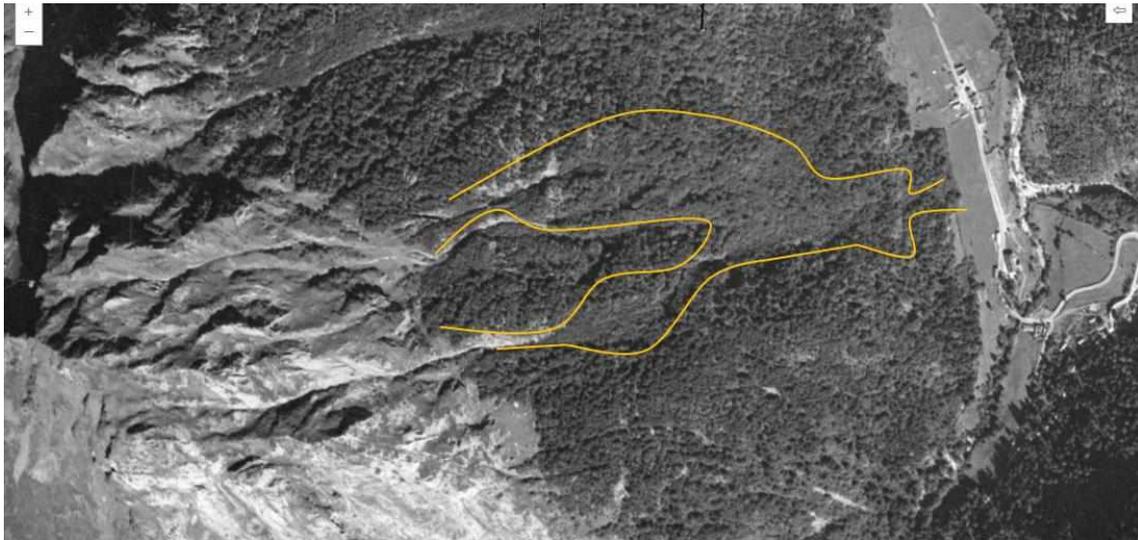
Illustration 21 :Photo aérienne du 9/09/1948 – en jaune cicatrice visible dans le peuplement forestier, probablement liée à l’avalanche de 1883 - Géoportail Remonter le temps

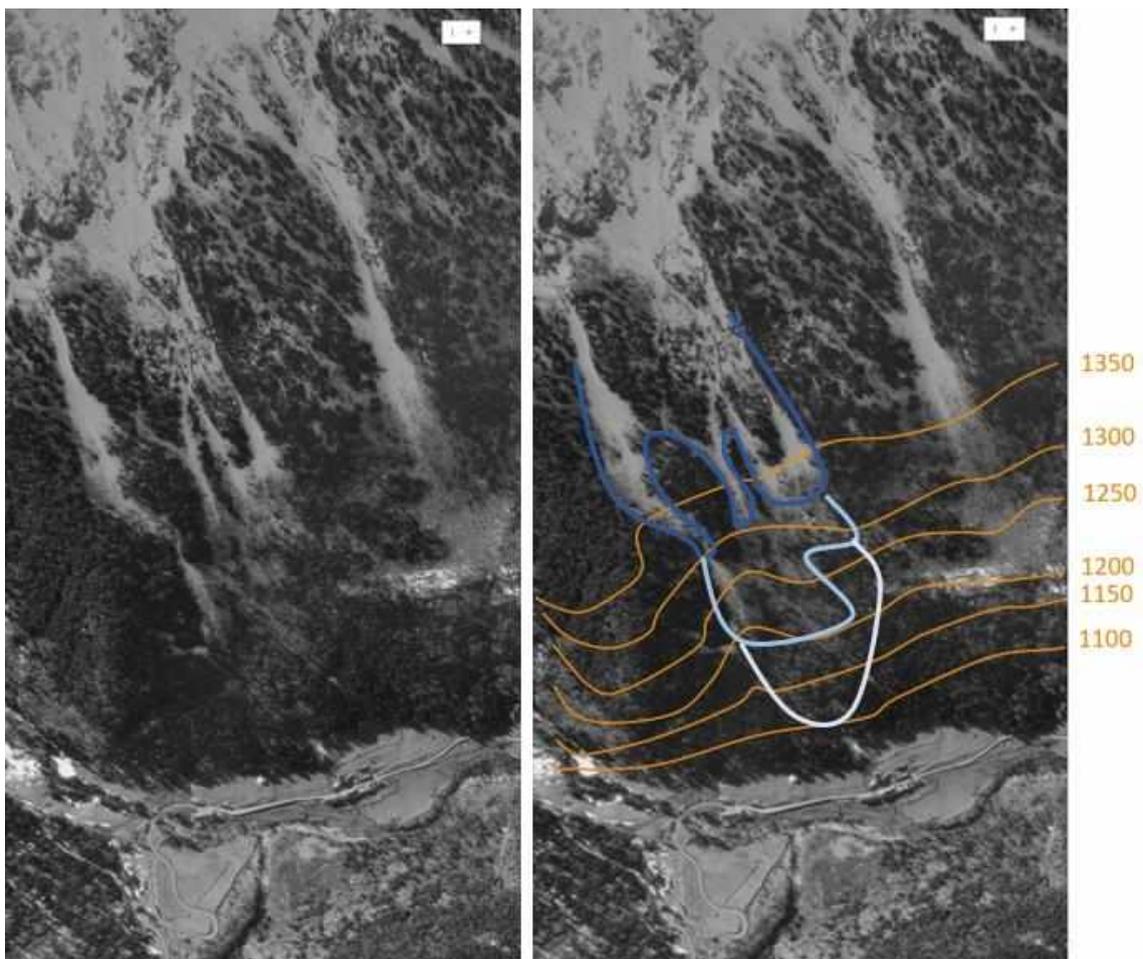
Illustration 22 :Vue aérienne des couloirs CLPA 41 & 42 surplombant le hameau de Gabas – En bleu : différentes limites observées dans la végétation, en orange : report des courbes de niveau scan25 - Géoportail remonter le temps - 01/01/1968

Cette photographie aérienne datant de janvier 1968, illustre la fréquence des événements se produisant à cette époque. La première délimitation tracée entre 1350 et 1300 m d'altitude situe la zone la plus fréquemment atteinte. En effet, seule la strate herbacée subsiste. Entre 1300 et 1200 m d'altitude (deuxième délimitation), on observe une végétation arbustive éparse. Cette zone a été régulièrement parcourue par des avalanches en fin de course dans les années 1960 (zone d'arrêt fréquente entre 1250 et 1200 m). Nous observons sur cette image un début de dynamique de recolonisation par des arbustes d'espèces pionnières de feuillus. Pour finir, entre 1150 et 1100 m d'altitude, nous observons un boisement arboré beaucoup plus dense, essentiellement constitué de hêtres, cicatrice témoignant très probablement encore du passage ancien de l'avalanche de 1883 au sein de la hêtraie sapinière. L'EPA en 1966 répertorie 2 avalanches qui auraient atteint la côte 1000 m, ce qui sous entend que ces avalanches auraient atteint le gave. D'après le rapport en 1976 de l'agent forestier Mendiondo, l'altitude d'arrivée de ces avalanches se situerait plutôt entre la cote 1250 et la cote 1200 m. En effet, la photographie aérienne datant de 1968 ne montre aucune trace dans la végétation liée à un événement ayant dépassé la cote 1200 m.

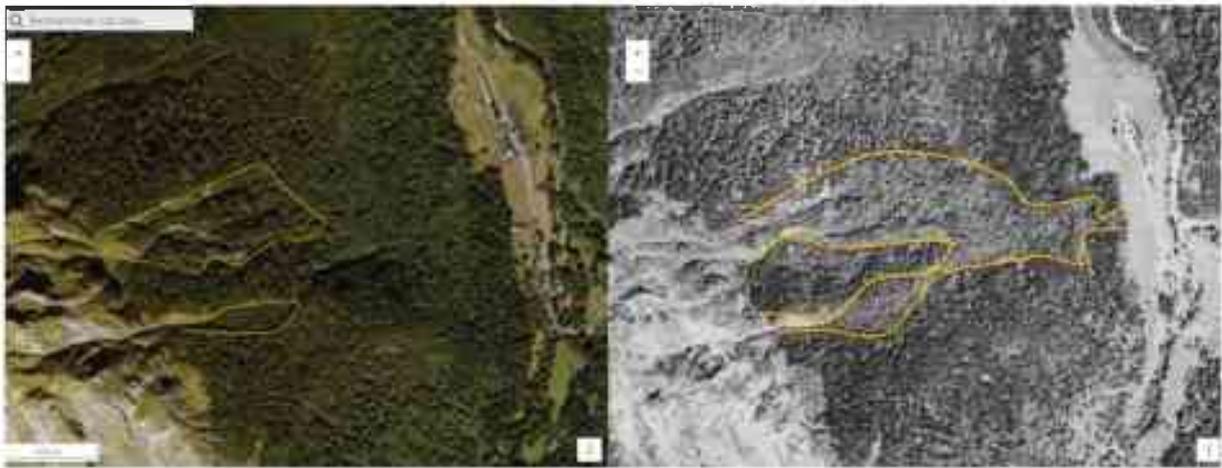
Illustration 23 : Photo aérienne de 2018 / photo aérienne 1950-1965 Géoportail remonter le temps

Sur la photographie aérienne datant de 2018, nous n'observons aucune trace de passage d'une avalanche à l'aval de la cote 1250 m. Effectivement, à partir des années 1980 (cf partie 3 – Historique), seulement sept avalanches se sont propagées en aval de la cote 1250 m sur une vingtaine au total.

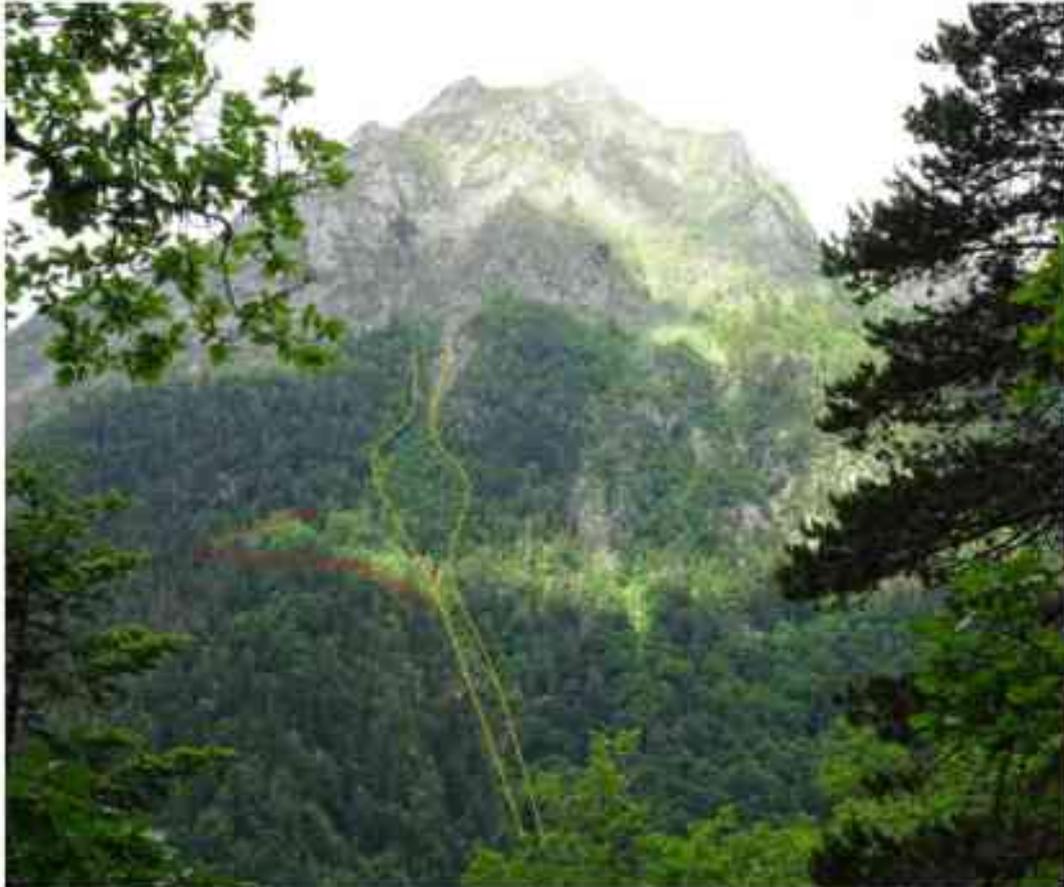
Illustration 24 : Pic de Biscaü - Gabas – En jaune tracé du couloir CLPA n°12, en rouge, cicatrice possible d'un effet de souffle – prise de vue le 01/06/2022 – ONF-RTM

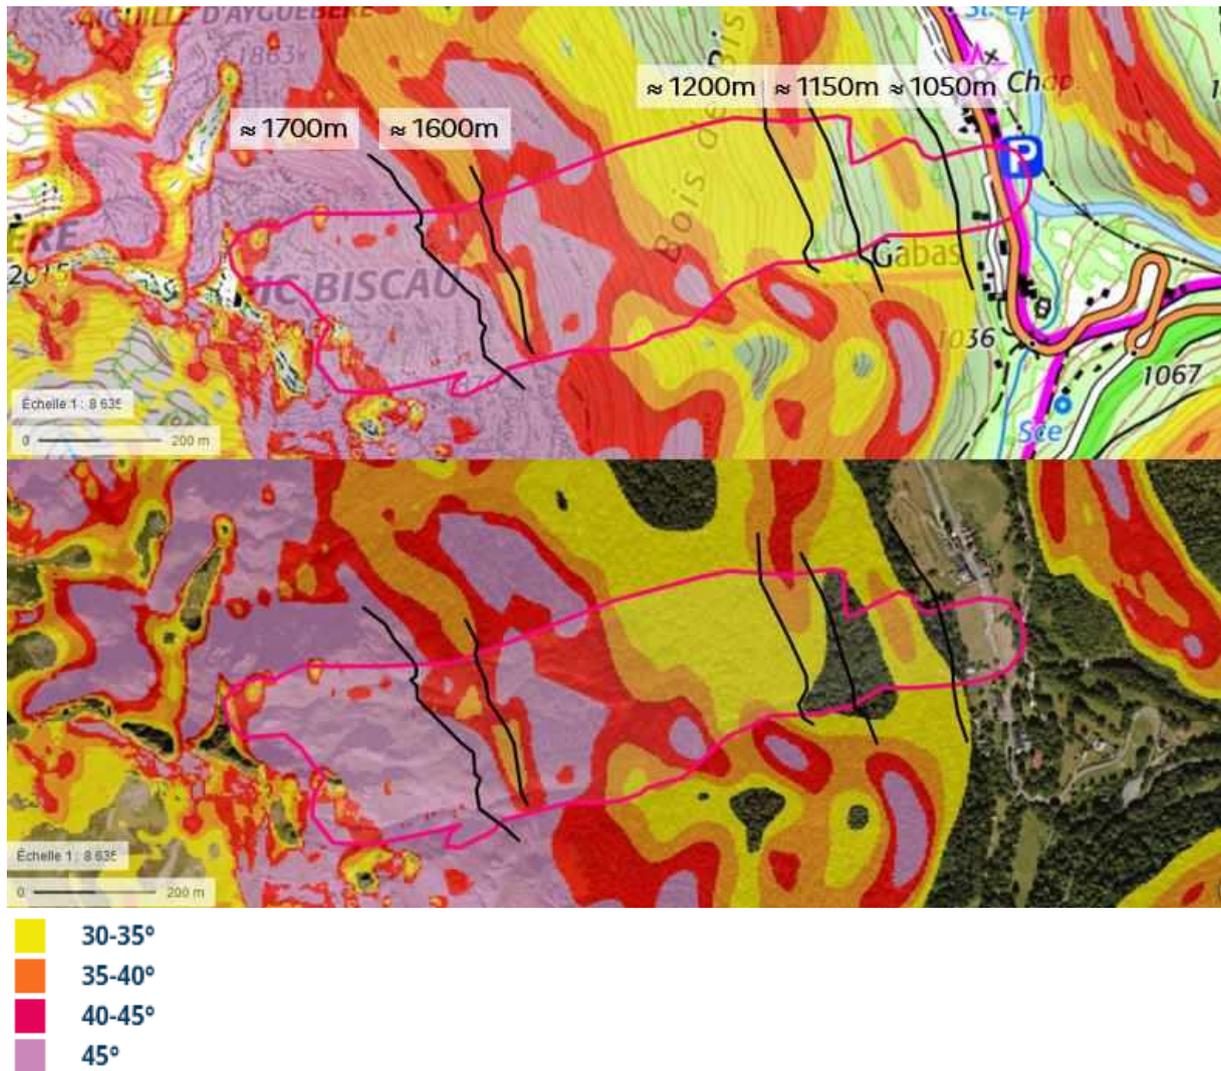
Illustration 25 : Emprise CLPA n°41 et 42 en rose et carte des pentes – fond de carte Géoportail

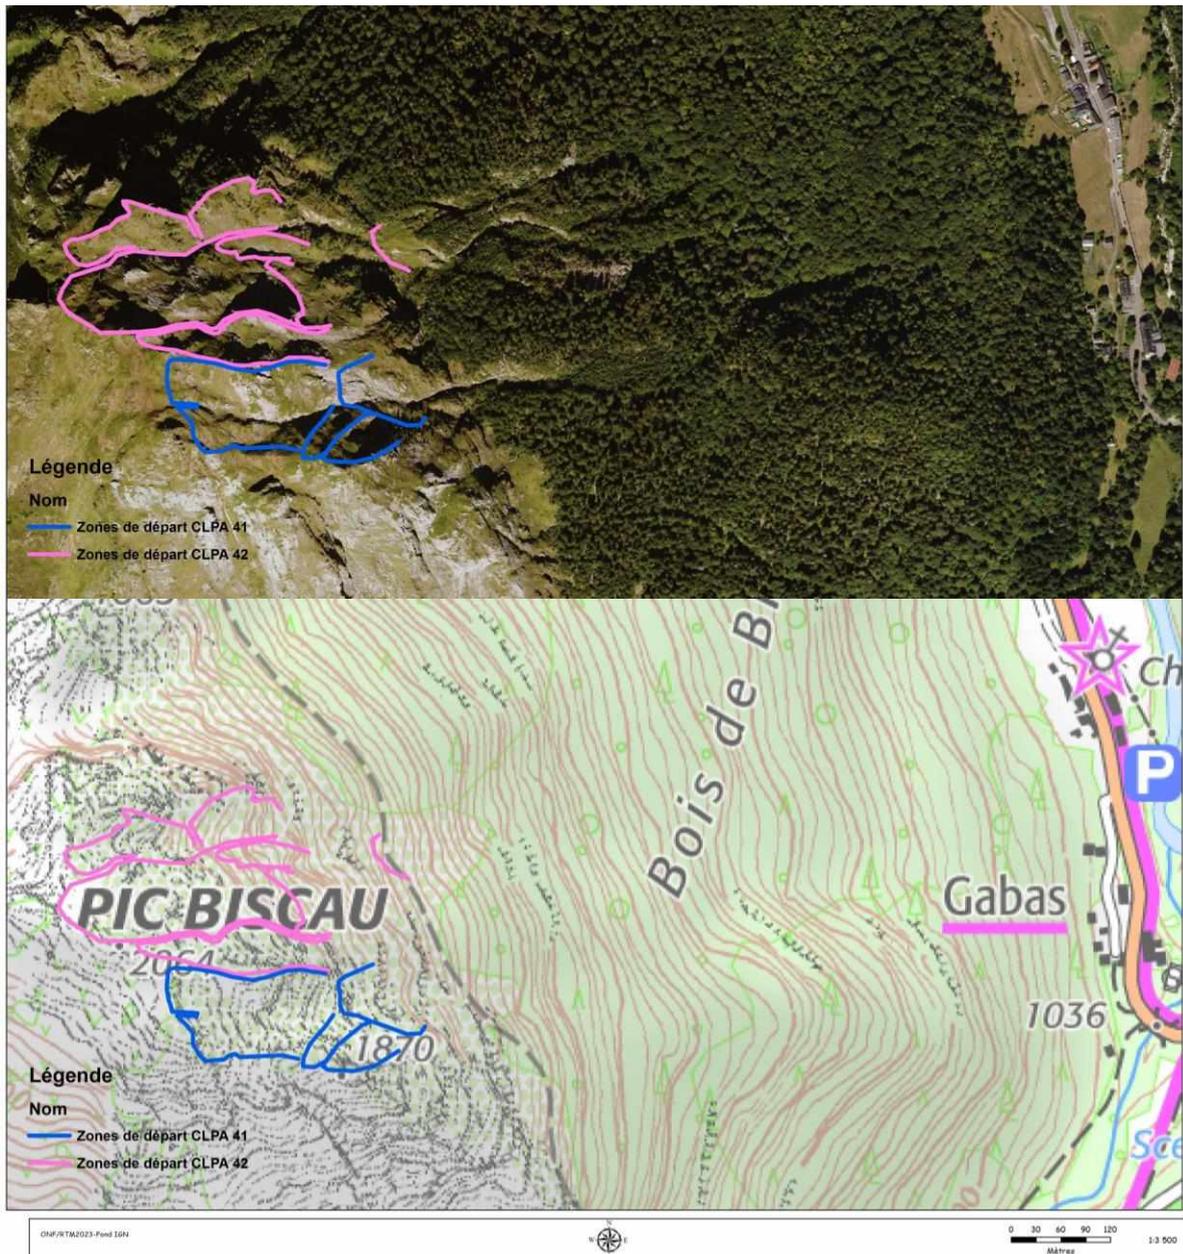
Illustration 26 : Localisation des zones de départ des couloirs CLPA 41 (en bleu) et 42 (en rose)
– Sur fond IGN scan 25 et photo-aérienne – ONF-RTM

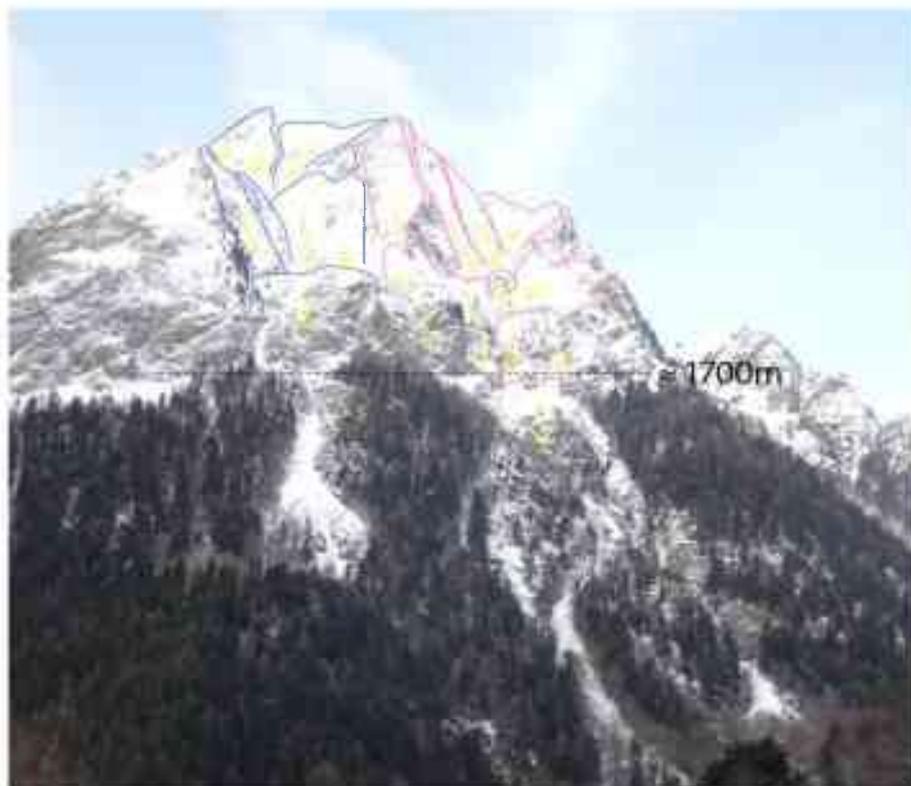
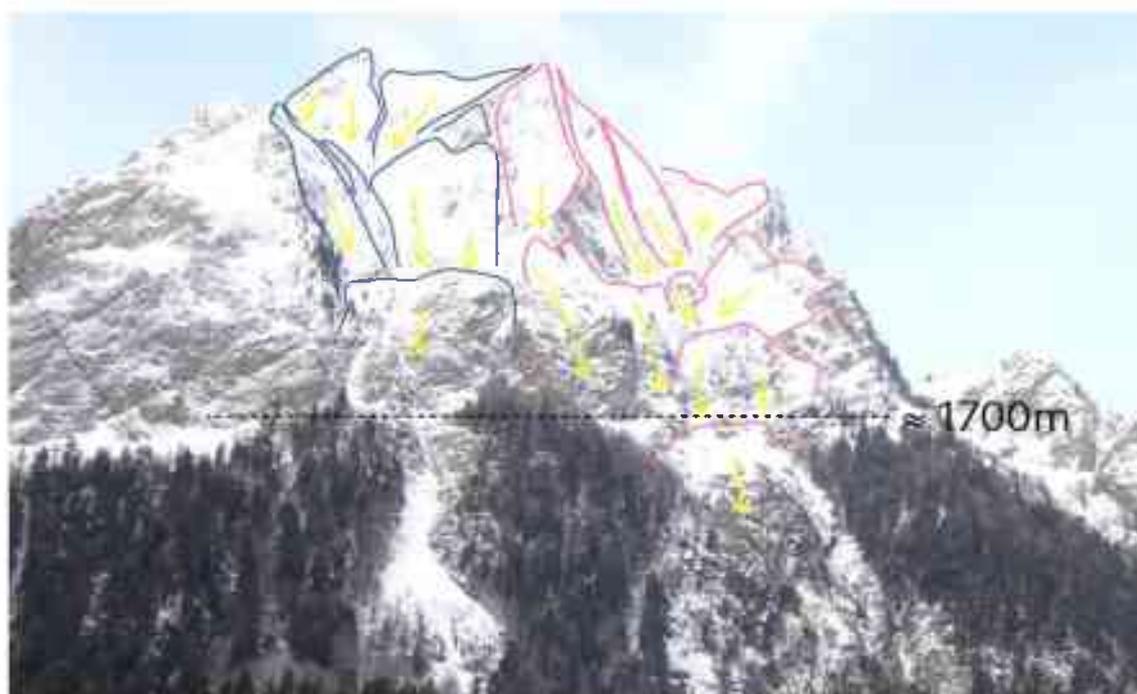
*Illustration 27 : Localisation des zones de départ des couloirs CLPA 41 (en bleu) et 42 (en rose) –
Prise de vue le 24 septembre 2021 – ONF-RTM*

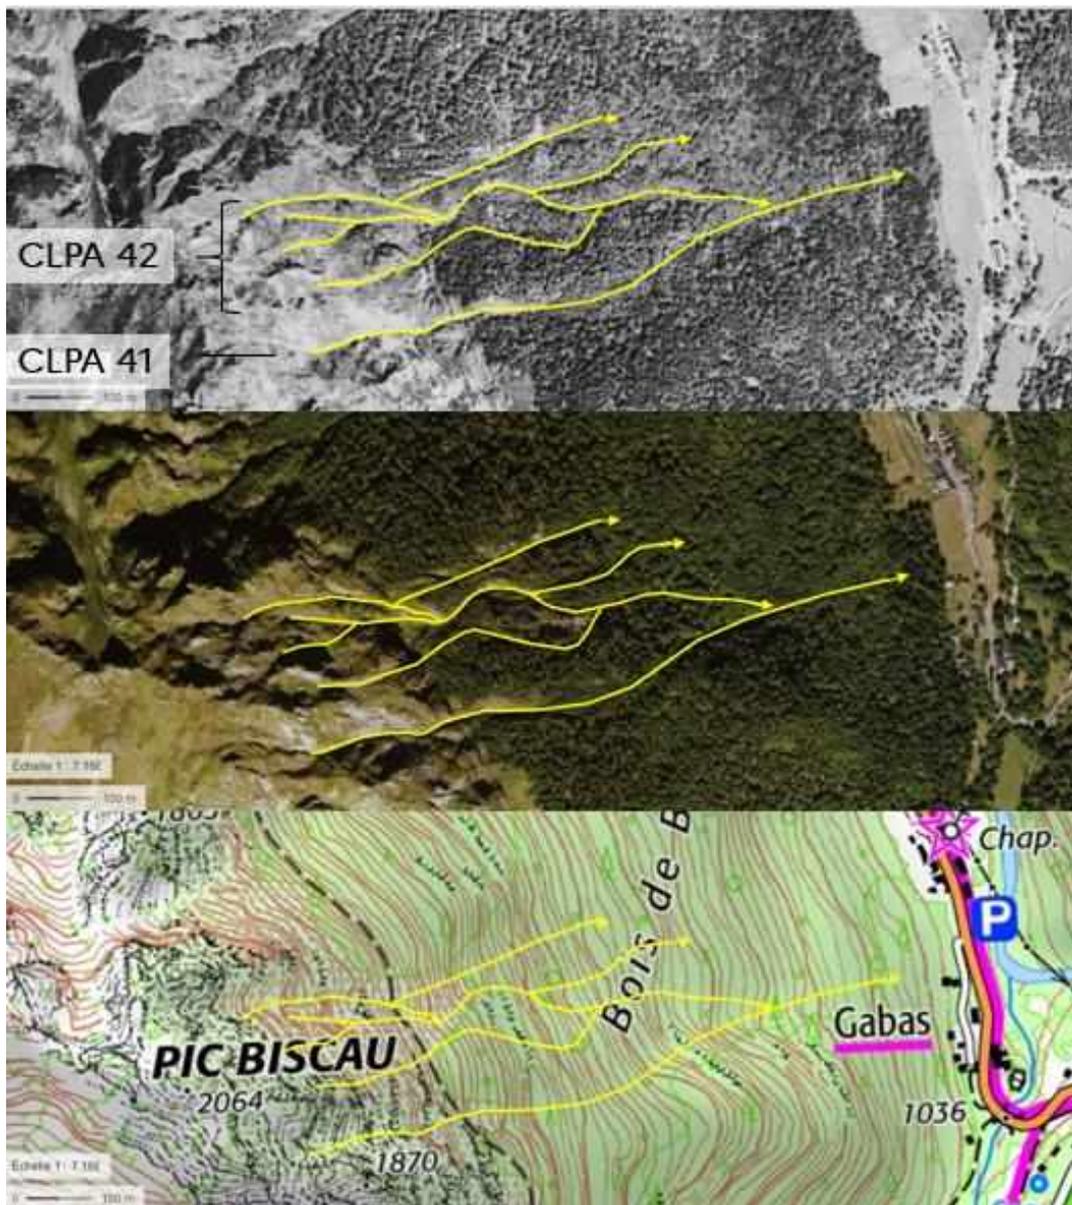
Illustration 28 : En jaune localisation des zones de transit principales sur fond photos aériennes 1954, 2018 et carte topographique IGN – Fond Géoportail.

Les zones de transit des avalanches CLPA n°41 et 42 forment des trajectoires parallèles qui se rejoignent à la cote 1250 m.

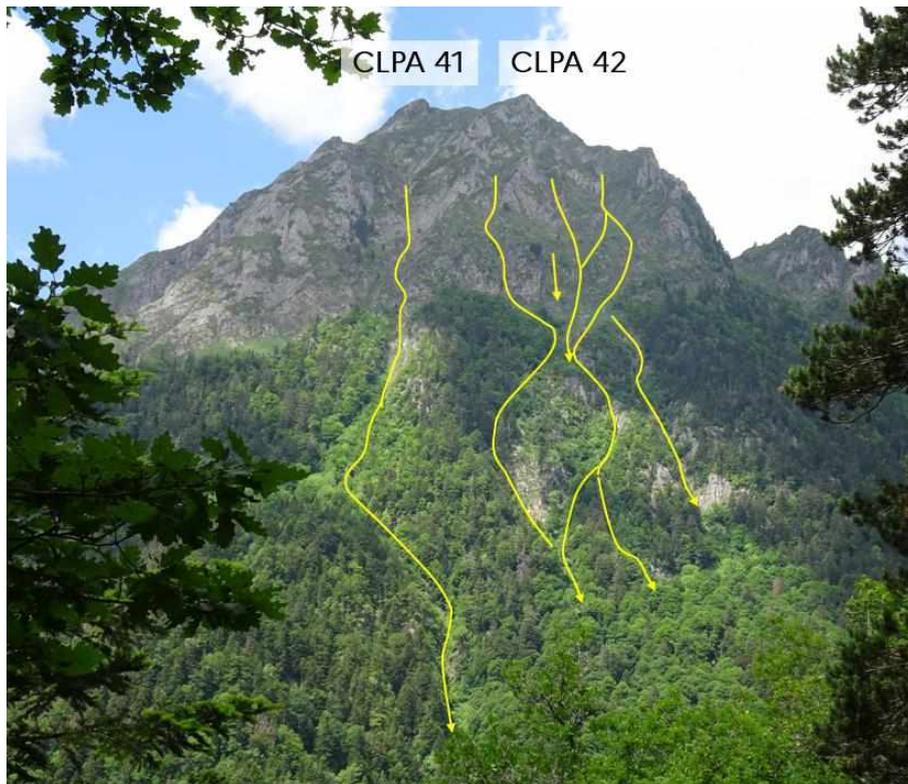
Illustration 29 : En jaune localisation des zones de transit principales – Prise de vue le 31 mai 2022 – ONF RTM
