Aléa avalanche de référence exceptionnelle

Couloirs de Biscaü centre (EPA 34/ CLPA n°42) et
Biscaü (EPA 12 / CLPA n°41) – Commune de LARUNS

2022

Agence RTM des Pyrénées
Service RTM 64-65
Centre Kennedy
65013 Tarbes

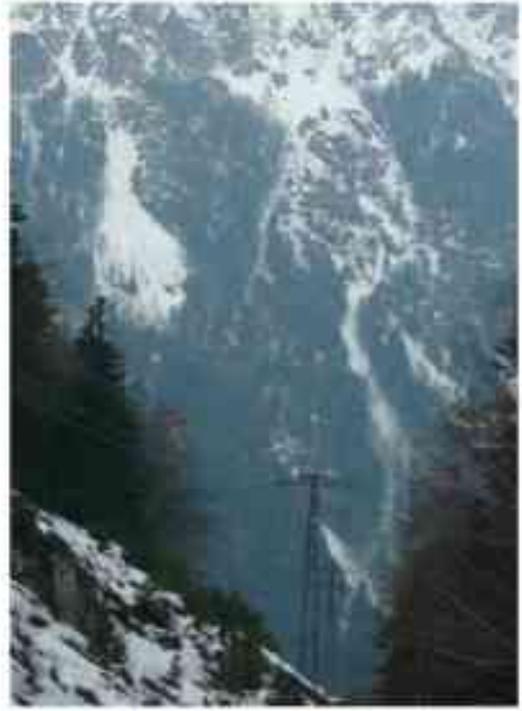
Illustration 30 : A gauche chenal unique CLPA 41 A droite, plusieurs chenaux de transit CLPA 42 - Prise de vue le 10 mars 2014 – ONF-RTM

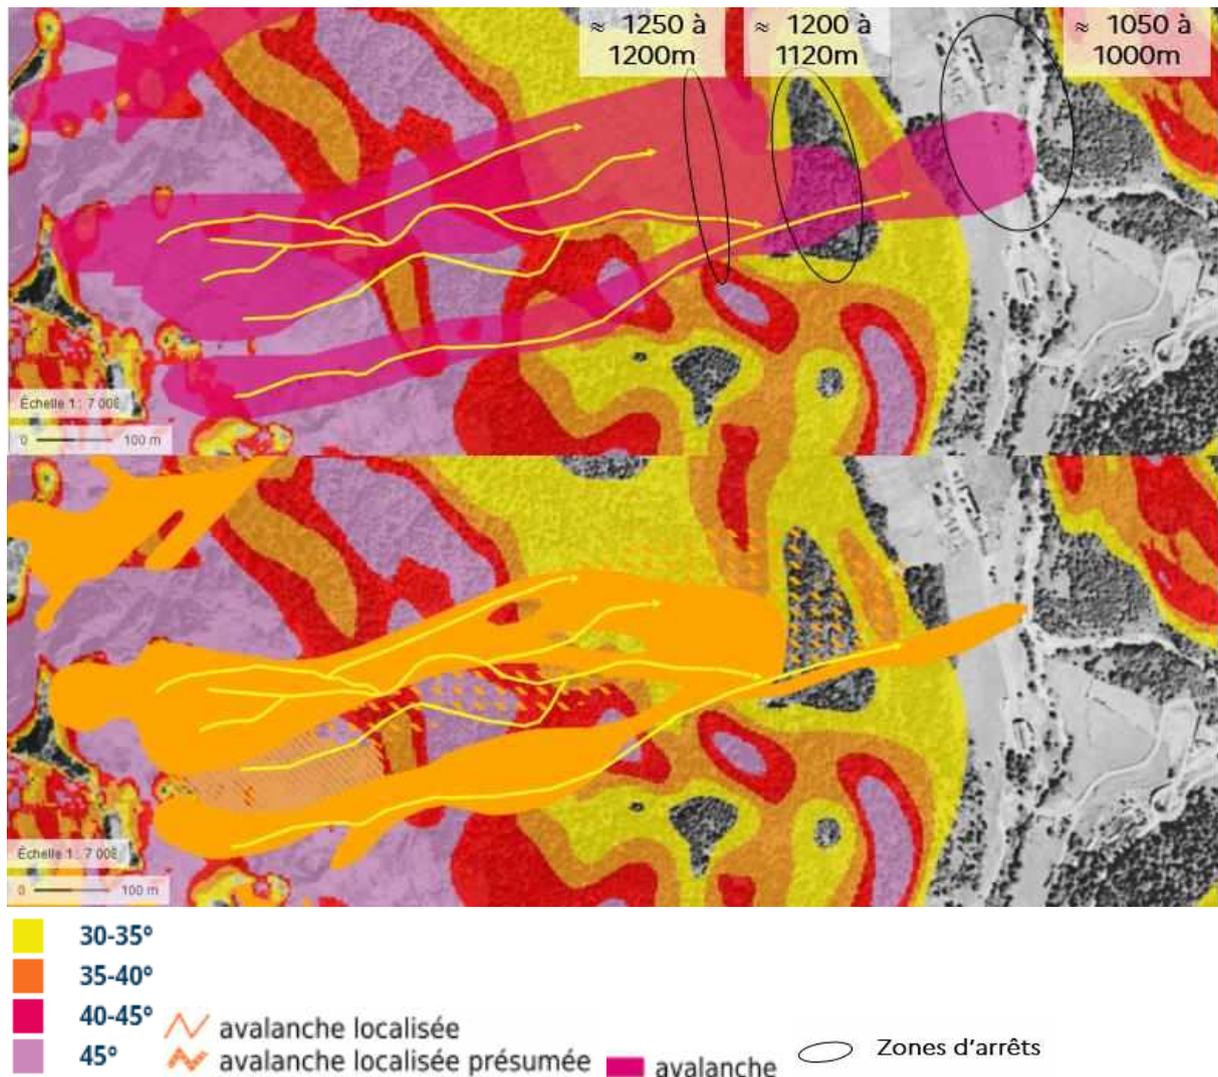
Illustration 31 : En noir localisation schématique des 3 zones d'arrêt principales. En jaune localisation des zones de transit principales sur fond photo aériennes 1954, CLPA témoignages (en rose), CLPA interprétation (en orange), carte des pentes– Fond Géoportail.

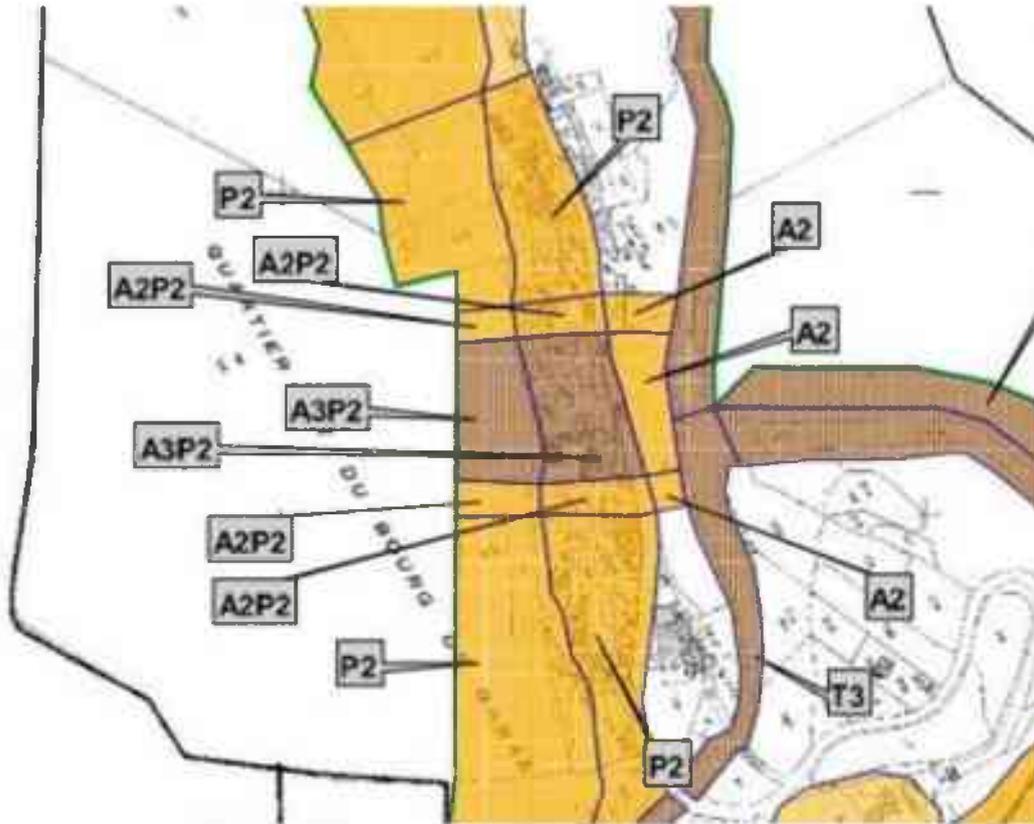
Sur la cartographie aléa ci-dessous, les zones en aléa fort avalanche sont étiquetées « A3 », les zones en aléa moyen avalanche sont étiquetées « A2 » :

Illustration 32 : Extrait de la cartographie aléa, secteur Gabas, PPR Laruns 2013.

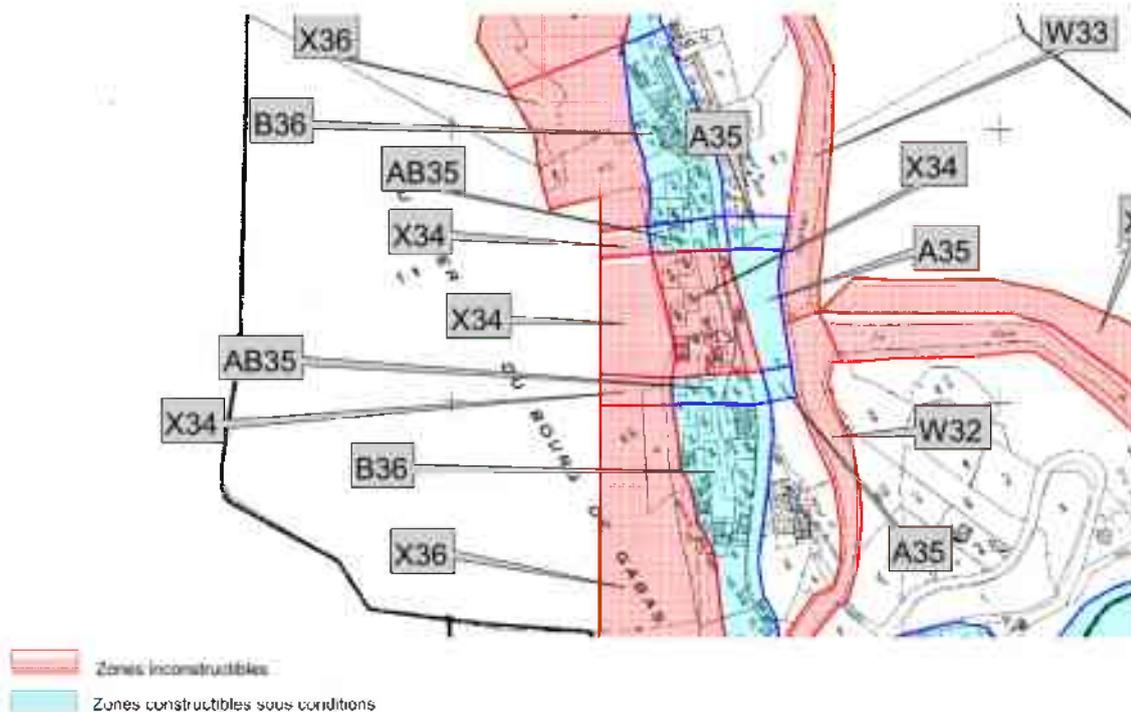
Le règlement du PPR de 2013 retranscrit les zones aléa ci-dessus en zones réglementaires à savoir X34 (aléa fort) zone inconstructible, A35 et AB35 (aléa moyen) zones constructibles sous condition :

Illustration 33 : Extrait de la cartographie réglementaire, secteur Gabas, PPR Laruns 2013

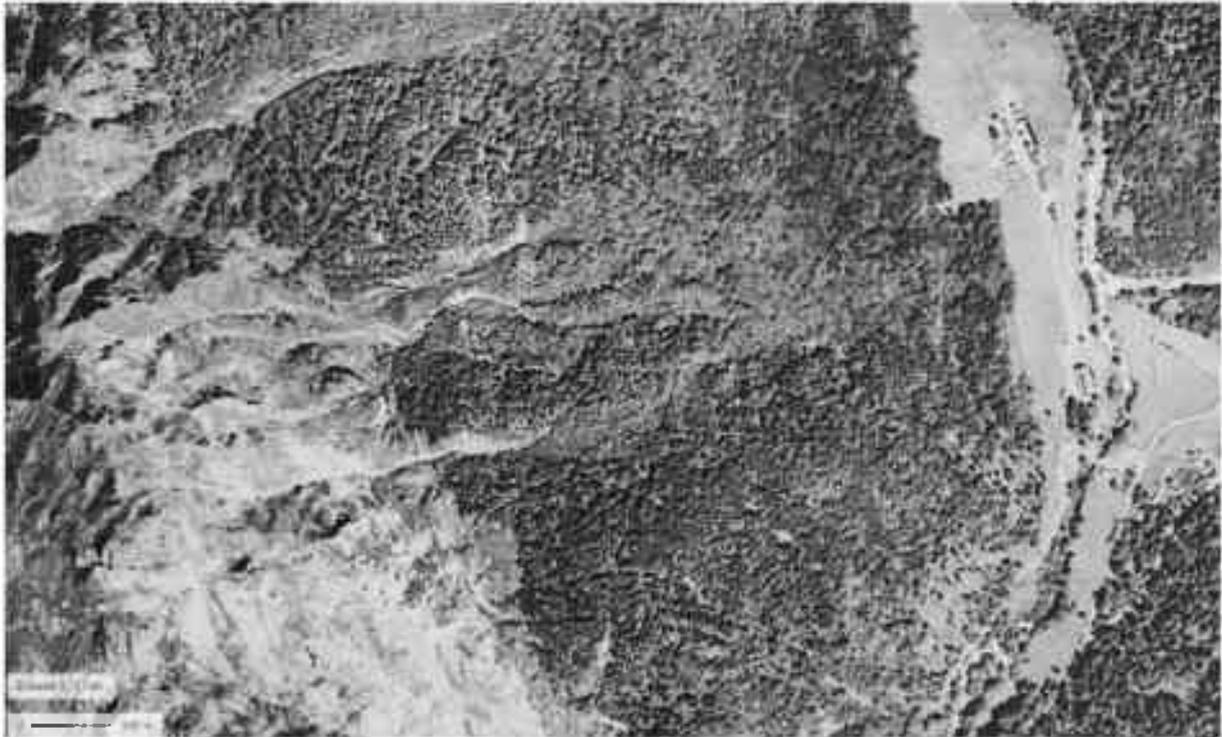
Sur la photographie aérienne datant du 9 septembre 1948, la cicatrice visible dans le peuplement forestier est probablement la trace de l'évènement de 1883 (cf. Illustration ci-dessous).

Illustration 34 : Photo aérienne du 9/09/1948 – Cicatrice visible dans le peuplement forestier, probablement liée à l’avalanche de 1883 - Géoportail Remonter le temps

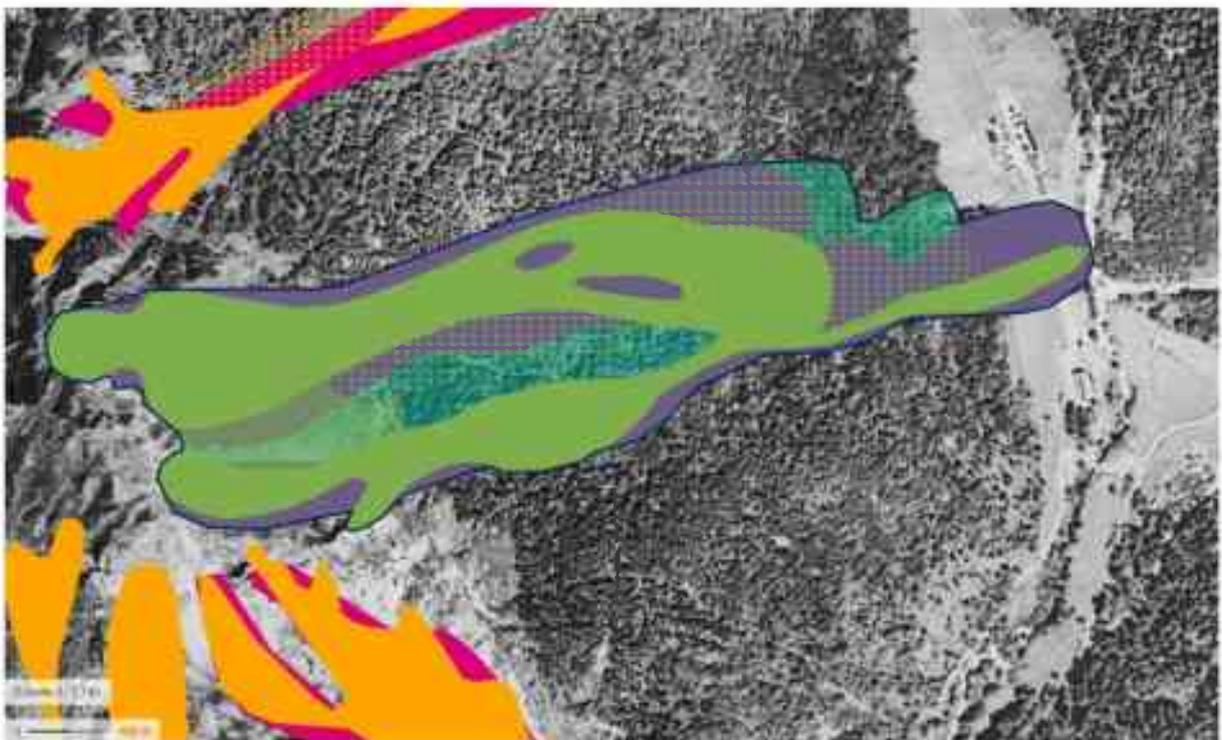
Illustration 35 : Photo aérienne du 9/09/1948 – Emprise de la CLPA témoignage et interprétation reprenant parfaitement l’emprise de la cicatrice visible dans le peuplement forestier, probablement liée à l’avalanche de 1883 – Géoportail

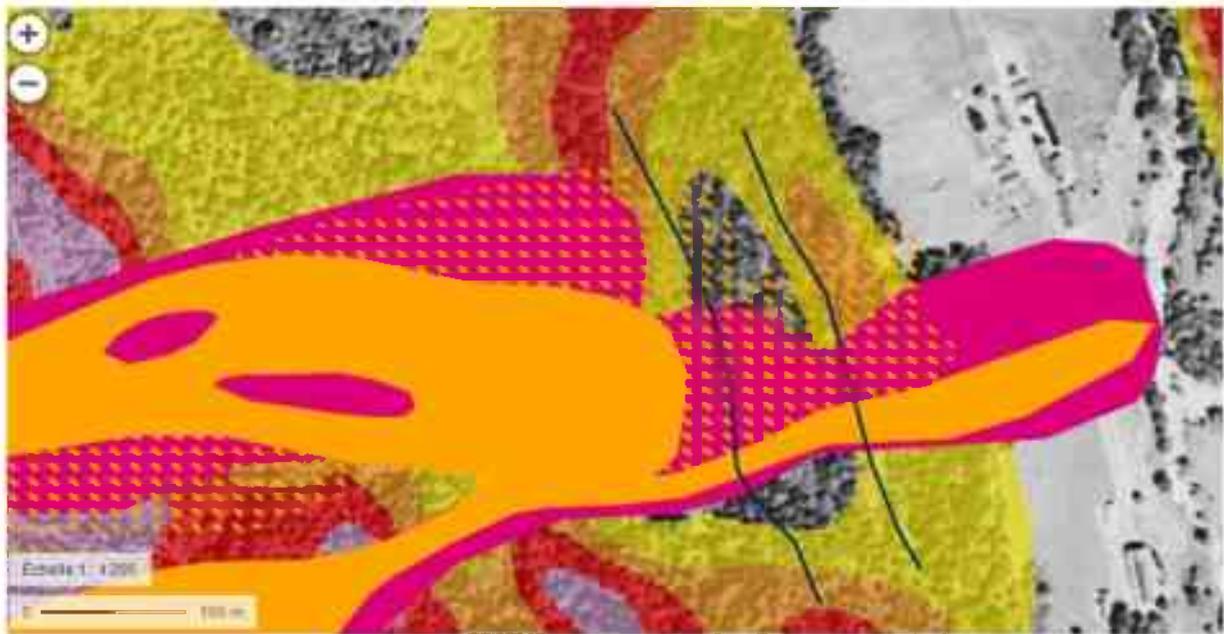
Illustration 36 :Photo aérienne du 9/09/1948 et carte des pentes – Emprise de la CLPA témoignage et interprétation reprenant parfaitement l'emprise de la cicatrice visible dans le peuplement forestier, probablement liée à l'avalanche de 1883 – En bleu courbes de niveau correspondant aux altitudes 1100 m et 1150 m - Géoportail

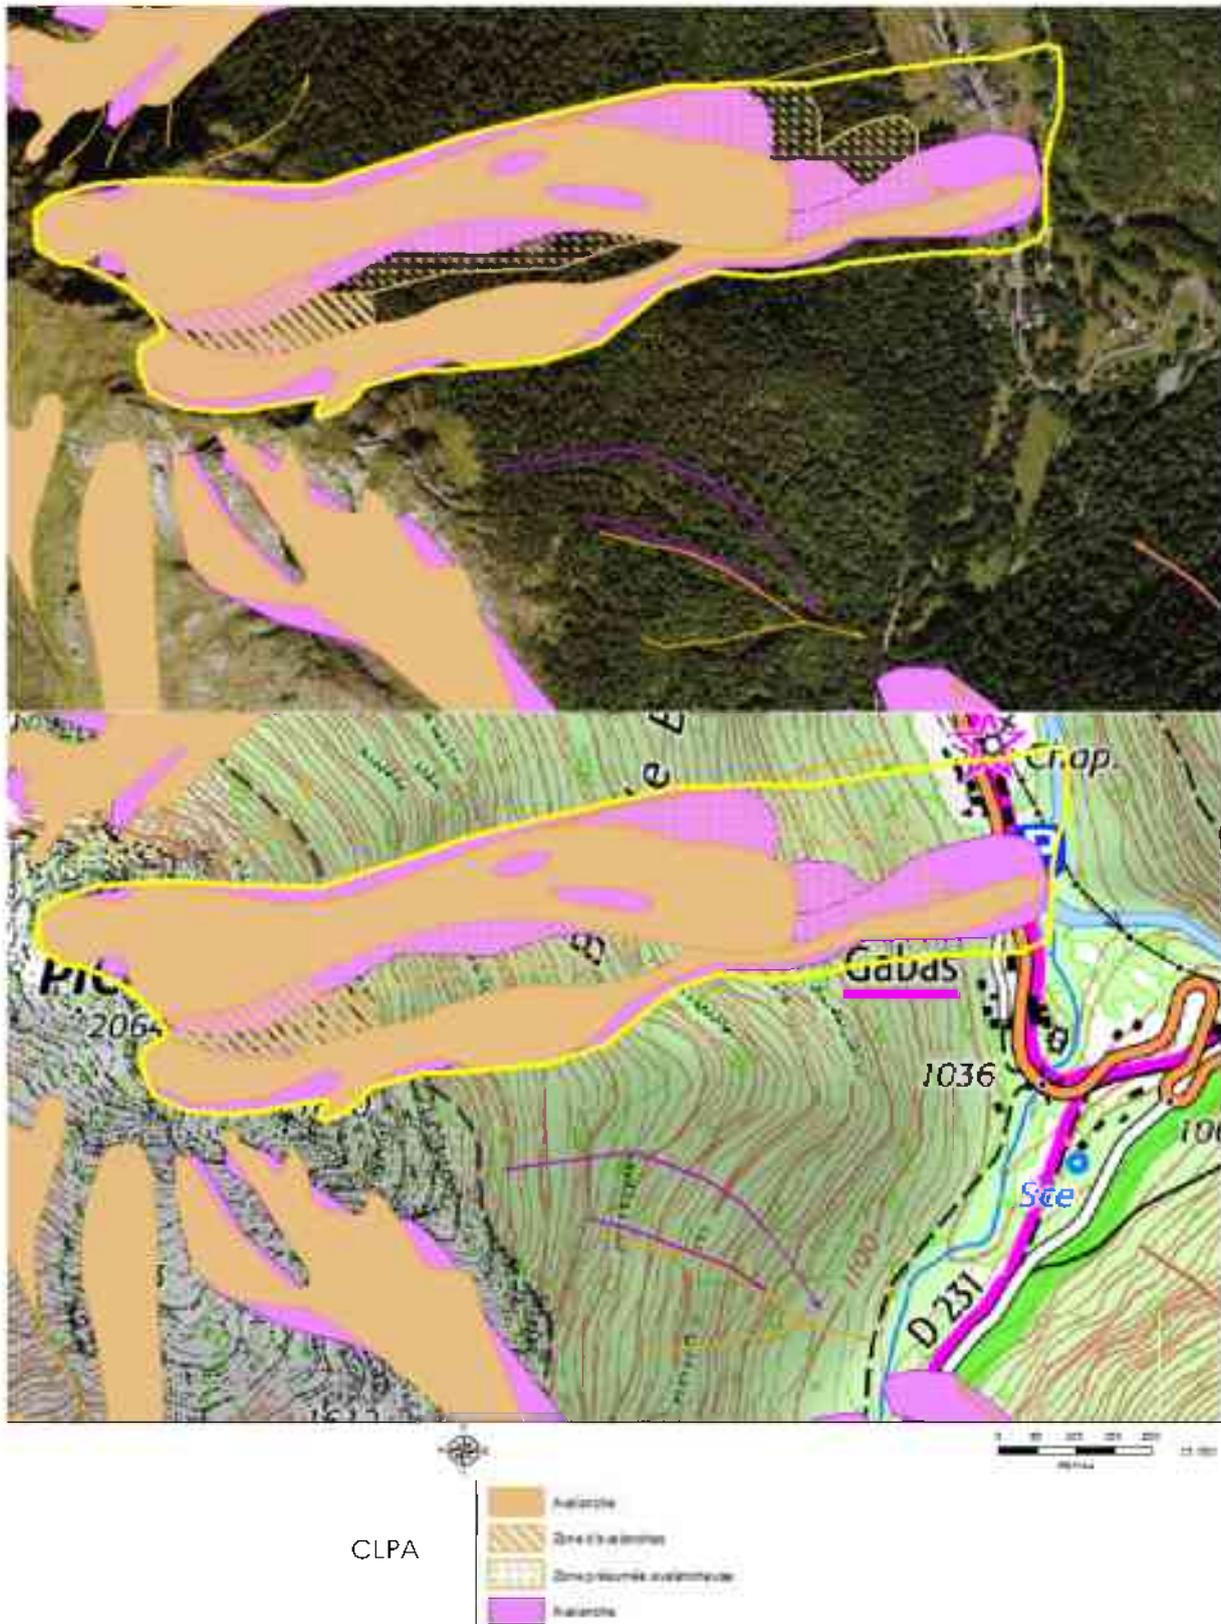
Illustration 37 : Cartographie de l'aléa avalanche de référence exceptionnelle sur fond photo aérienne 2018 carte topographique et CLPA témoignages et interprétation.

Enfin, Les zones de départ des avalanches CLPA 41 et 42 du pic de Biscaü sont séparées par les crêtes orientées est-ouest du pic de Biscaü. N'étant pas connectées, nous écartons la possibilité d'un départ élargi à l'ensemble des zones de départ. Néanmoins, le **départ simultané de plusieurs zones de départ des couloirs CLPA 41 et 42 est probable** ce qui élargit l'emprise de la zone d'atteinte possible.

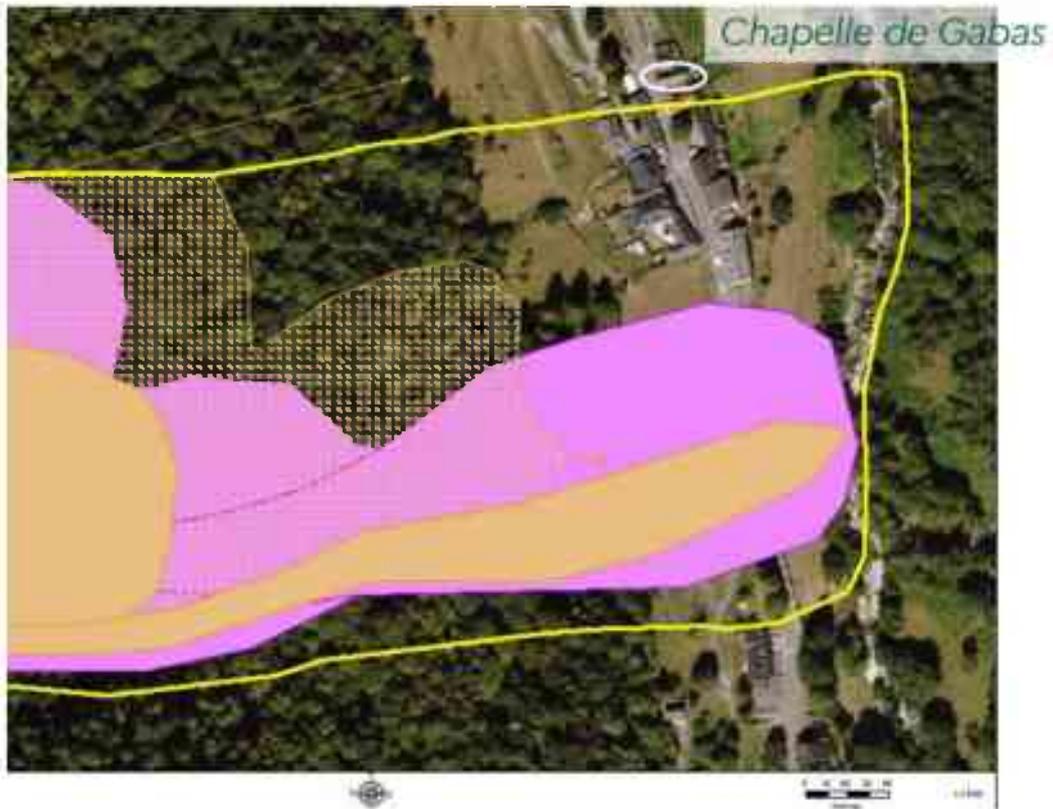
Illustration 38 : Cartographie de l'aléa avalanche de référence exceptionnelle sur fond photo aérienne 2018 carte topographique et CLPA témoignages et interprétation et Localisation de la chapelle de Gabas.

Il est intéressant de noter que la chapelle de Gabas située sur la carte ci-dessus est de construction traditionnelle en pierres, fondée il y a 900 ans, en 1121. Une construction de ce type ne résiste pas aux pressions exercées par le passage d'une avalanche. De plus la mémoire collective ne fait pas mention de l'atteinte de la chapelle de Gabas par une avalanche.

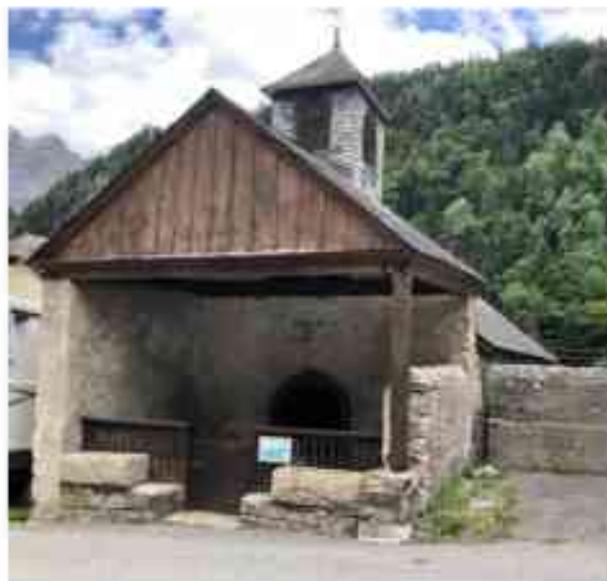
Illustration 39 : Chapelle de Gabas fondée en 1121 – Prise de vue ONF-RTM le 31/05/2022

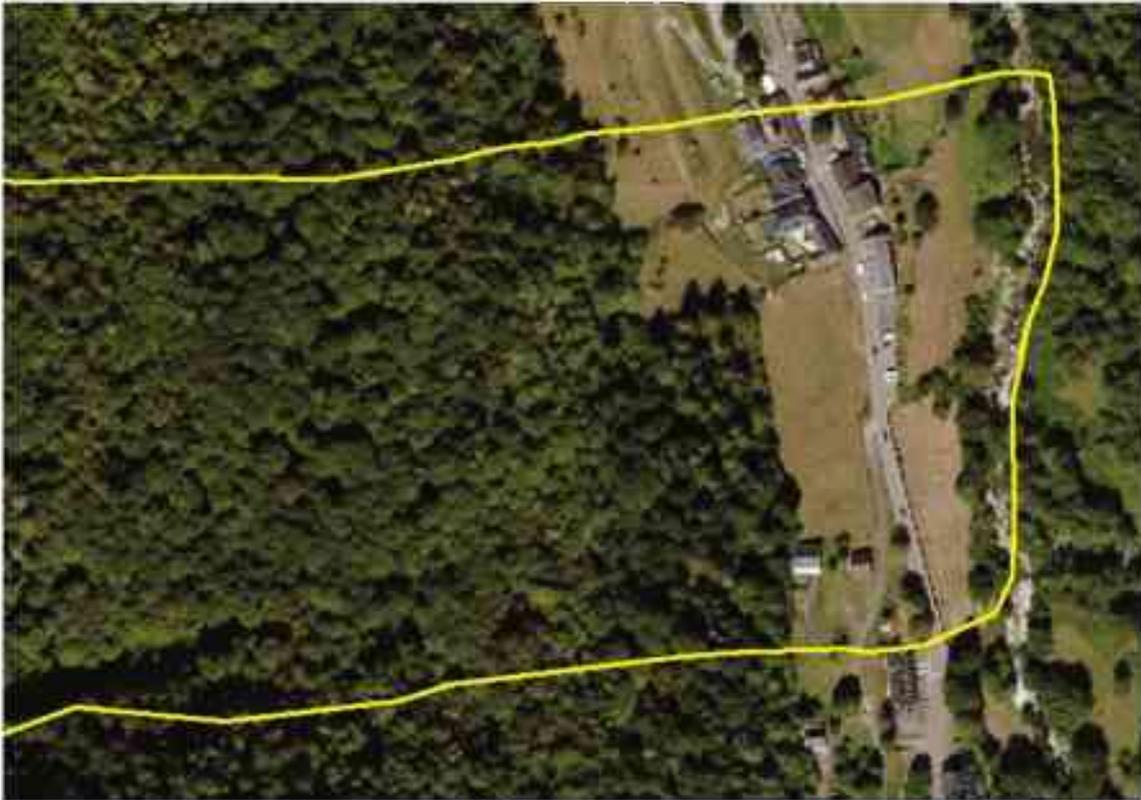
Illustration 40 : Cartographie de l'aléa avalanche de référence exceptionnelle sur fond photo aérienne 2018 au droit du hameau de Gabas.

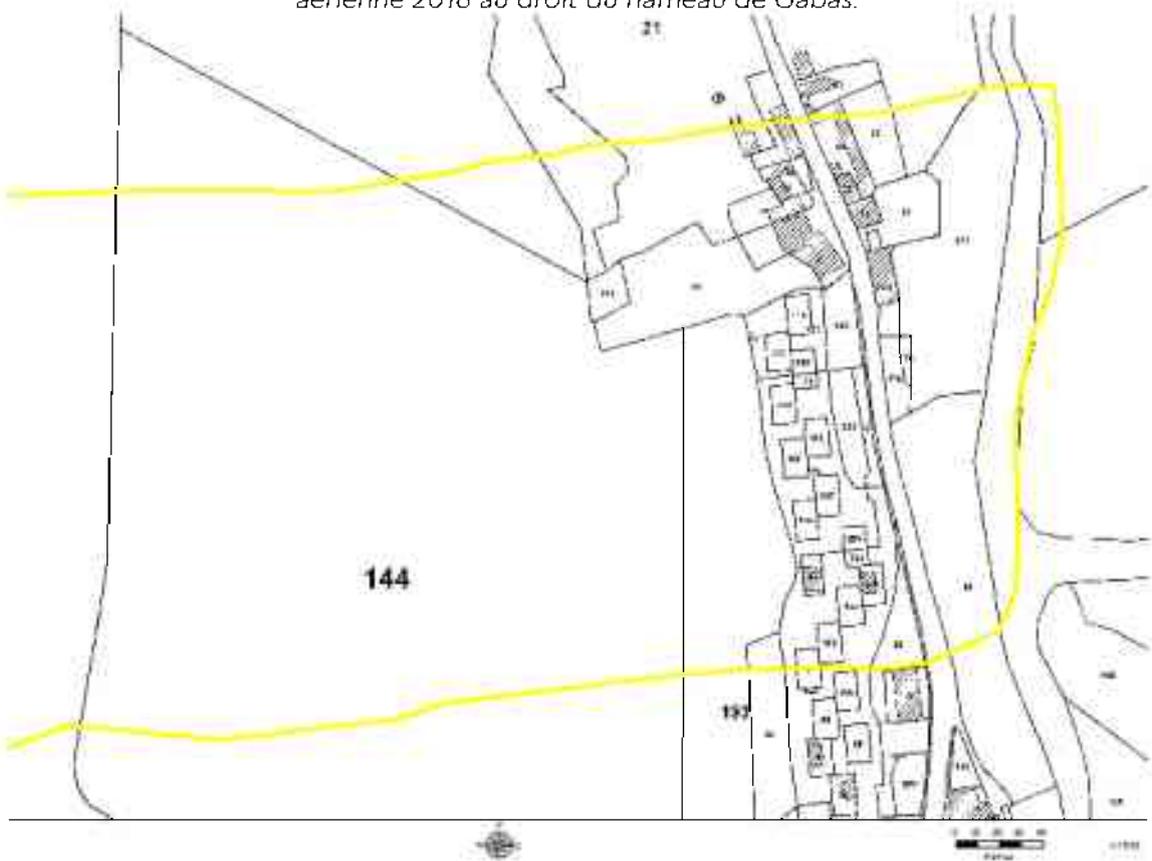
Illustration 41 : Cartographie de l'aléa avalanche de référence exceptionnelle sur fond cadastral au droit du hameau de Gabas.
