RD912 – Route de La Corniche

Étude de la sensibilité aux instabilités de la route de La Corniche

**DDTM 64
SEPTEMBRE 2021**

RD912 - ROUTE DE LA CORNICHE - ETUDE DE LA SENSIBILITE AUX INSTABILITES DE LA ROUTE DE LA CORNICHE ET PRECONISATIONS DE MISE EN SECURITE	
Commanditaire (s)	DDTM 64 Monsieur CHAPUIS Cité Administrative Boulevard Tourasse 64000 PAU

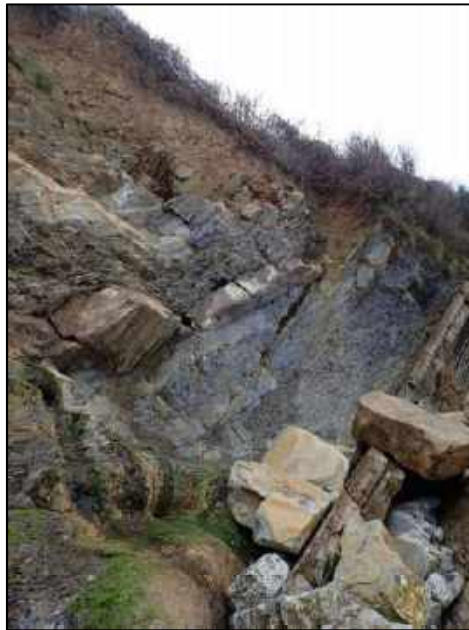
Figure 14 : Affleurement montrant les formations sur site (profil 19A)

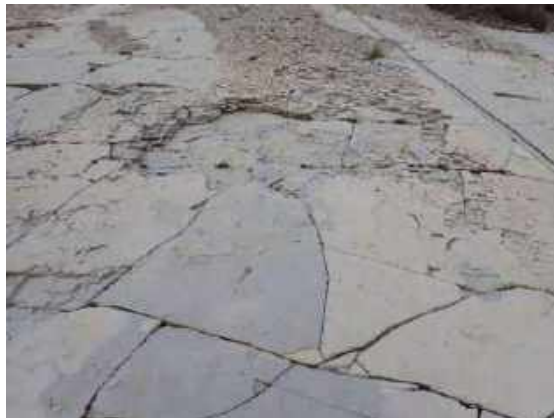
Figure 16 : Rocher bréchié, écaillage superficiel (profil 15B)

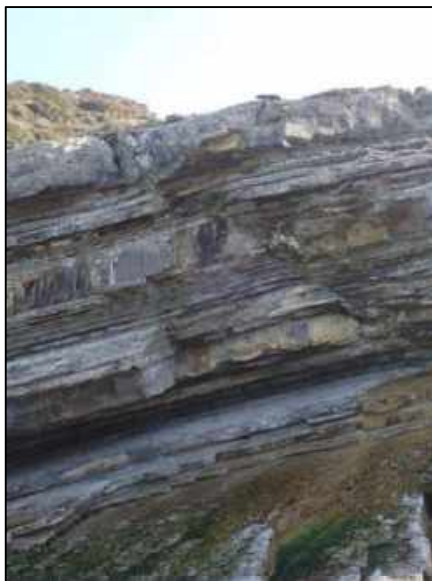
Figure 17 : Flyschs en falaise montrant des faciès calcaires et marneux fracturés (profil 12)

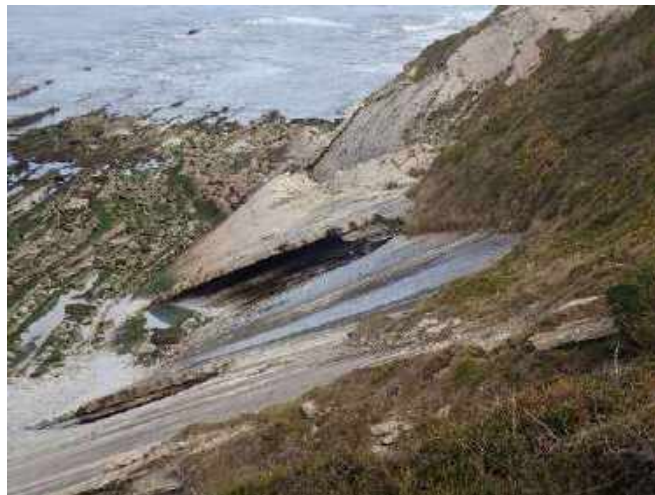
Localement, on observe des résurgences temporaires à la base de formations superficielles, au contact des flyschs sous-jacents.

Figure 18 : Résurgence sous les formations superficielles (profil 15)

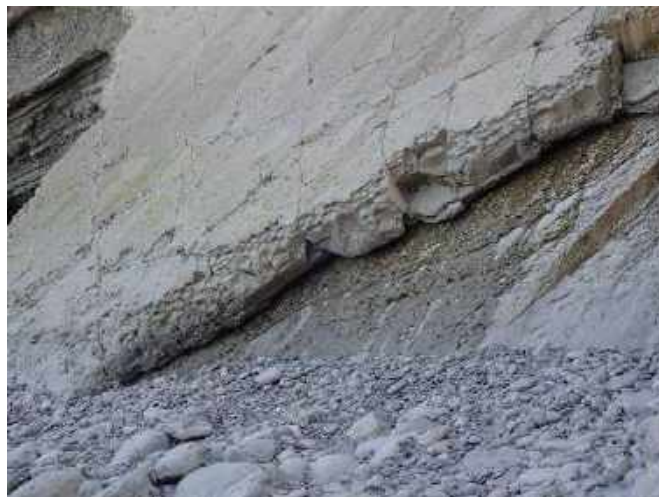
La plus grande partie des circulations d'eaux visibles, lors de nos visites en falaises étudiées se concentre en pied des parois rocheuses, probablement en partie par recharge successive des discontinuités du massif en eau de mer (porosité de fracture).

Figure 19 : Exemple de suintements d'eau en pied de falaise (profil 9A)

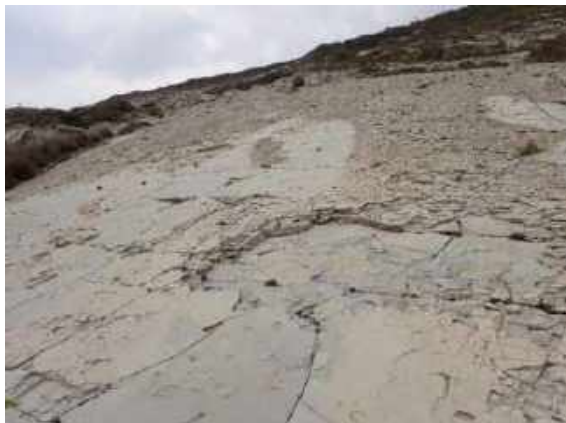
Figure 20 : Ecaillage superficiel (tronçon 15)

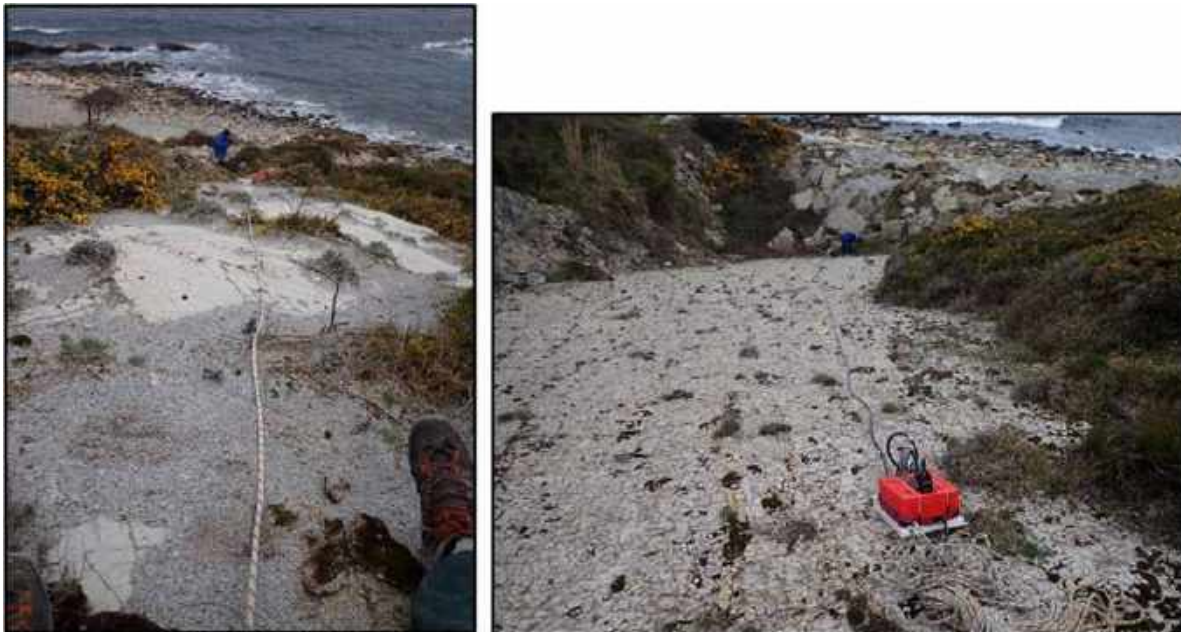
La mise en œuvre du radar géologique et l'acquisition des données radar, le long d'une paroi inclinée entre 20 et 25°, a nécessité la présence d'un opérateur cordiste et d'un géophysicien (Cf. photos ci-dessous).

Figure 26 : Mise en œuvre du radar géologique

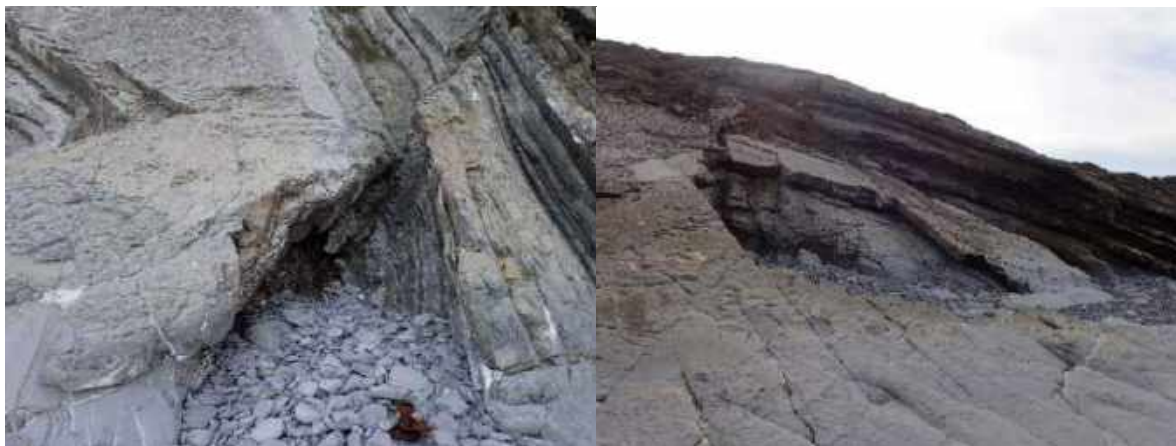
Figure 27 (à gauche) : Exemple d'arrivée d'eau sur fracture en pied de falaise sur tronçon 9
 Figure 28 (à droite) : Exemple de pied de falaise bréchique au tronçon 15 (ablation marine)

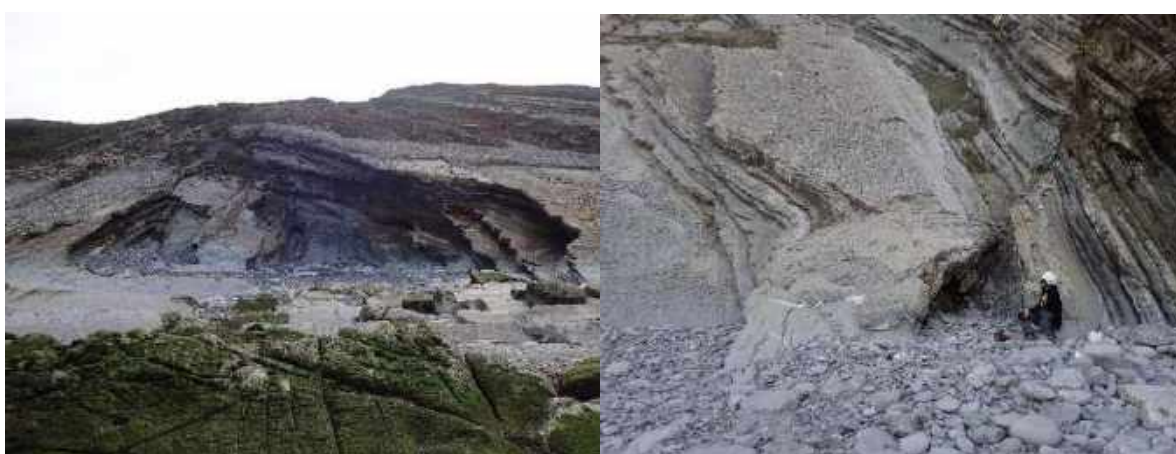
Figure 29 (à gauche) : Exemple de sous cavage développé à la faveur d'un pli tectonique au tronçon 15
 Figure 30 (à droite) : Exemple de sous cavage développé à la faveur de fractures au tronçon 9

Nota : Comme l'illustrent les photographies ci-dessus et les données existantes du BRGM et du projet Ezponda, la forme / géométrie des sous-cavages en pieds de falaises semble en lien direct avec la présence des discontinuités structurales (fractures et plis).

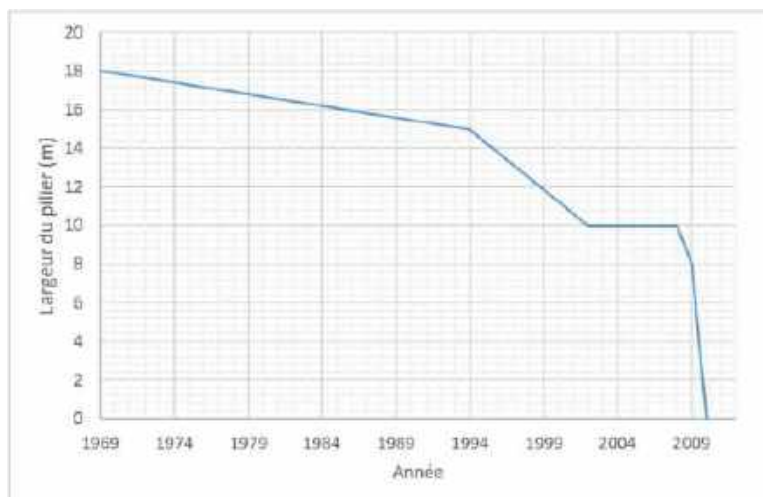
On observe, sur ces quatre clichés, qu'entre 1969 et 2009, le pied de la falaise s'est aminci d'environ 10 m en 40 ans, soit 0,25 m/an en moyenne. Il apparaît toutefois que cette progression n'est pas continue : des phases de stabilité (relative), sans évolution, alternent avec des périodes plus actives où la vitesse d'érosion du pied peut atteindre environ 2 m/an, par exemple, entre 2008 et 2009.

Figure 32 : Evolution du pied de la falaise - Secteur 6

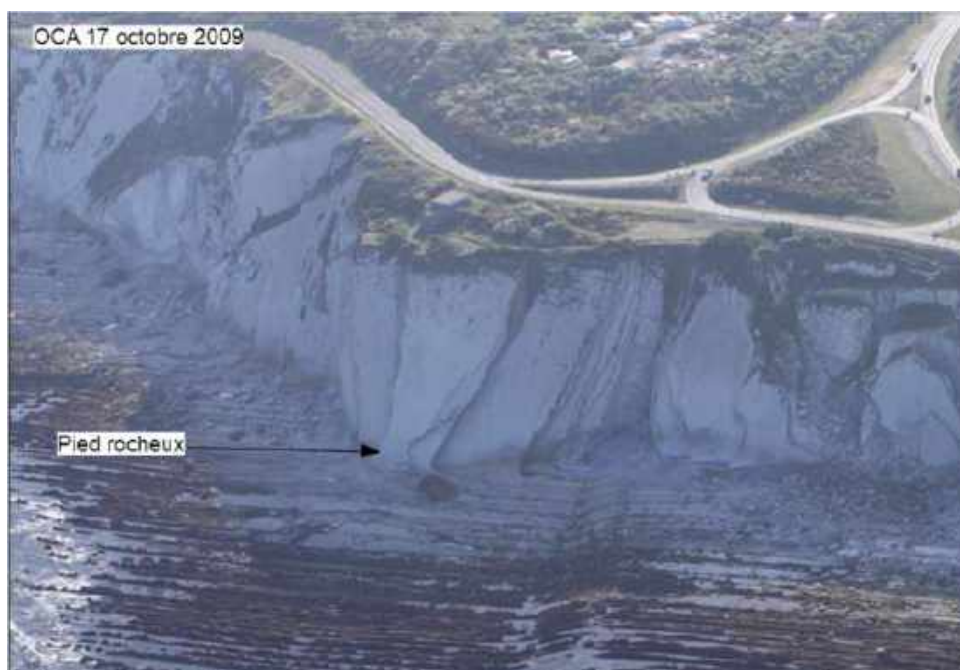
Les photographies obliques de l'OCA permettent de dater l'effondrement entre le 17 octobre 2009 et le 18 avril 2010 (voir figures ci-dessous). Il s'agit, probablement, d'un glissement banc sur banc des flyschs suite à la rupture du pied rocheux.

Figure 33 : Photo avant effondrement - 17 octobre 2009 - Secteur 6

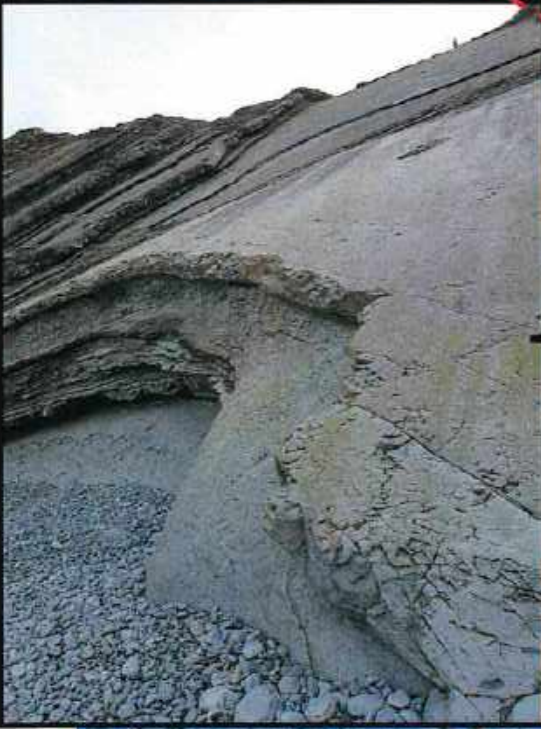
Dalles bréchiques/fracturées avec écoulements d'écaillies et bombement/décollement en butée latérale du sous-cavage (Cerema 02-2021)

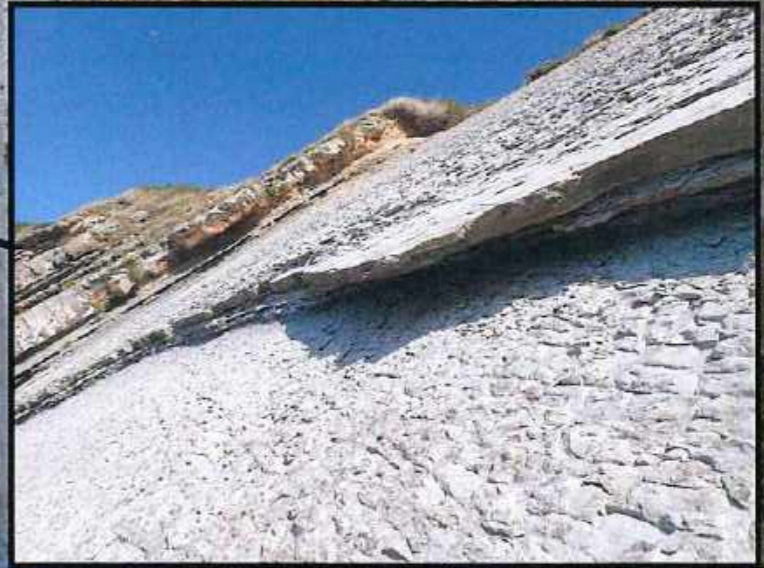
Dalles fracturées
Ecoulements d'écaillies et décollements de dalles sur joints marneux (Cerema 07-2020)

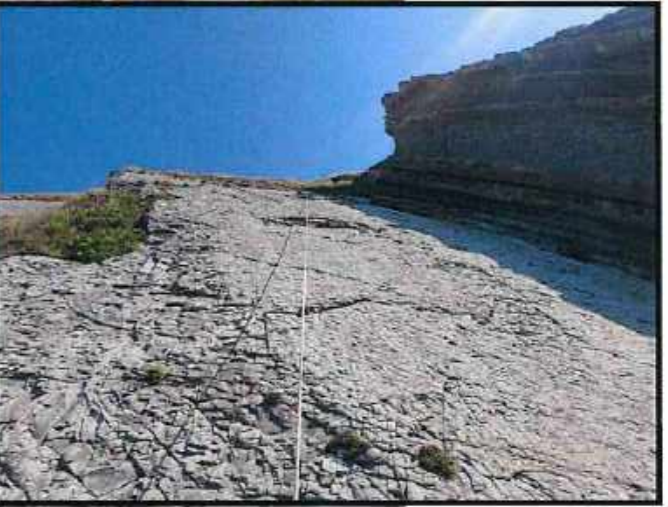
Dalles rocheuses fracturées avec brèches et écaillages
(Cerema 07-2020)

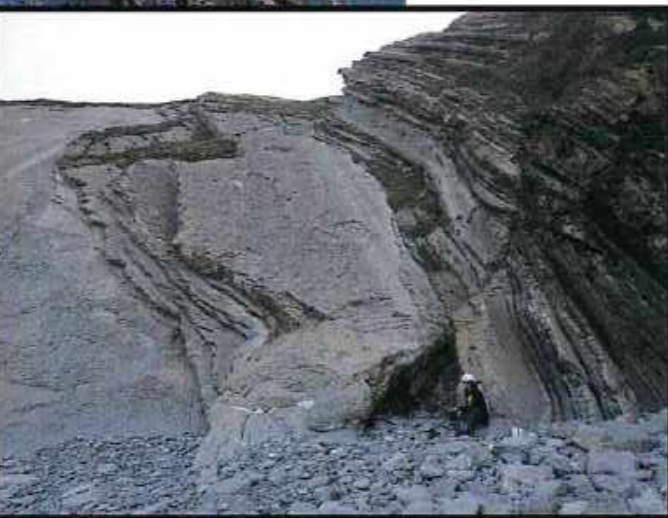
Pied de falaise très fracturé (dalles A fragiles) avec arrivée d'eaux en fracture
(Cerema 02-2021)

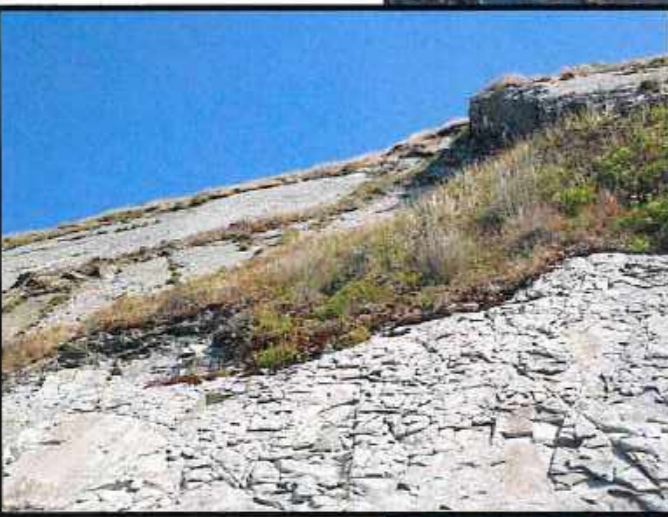
Eroulement de dalles (dessous A) en cours avec broyage latéral
(Cerema 07-2020)

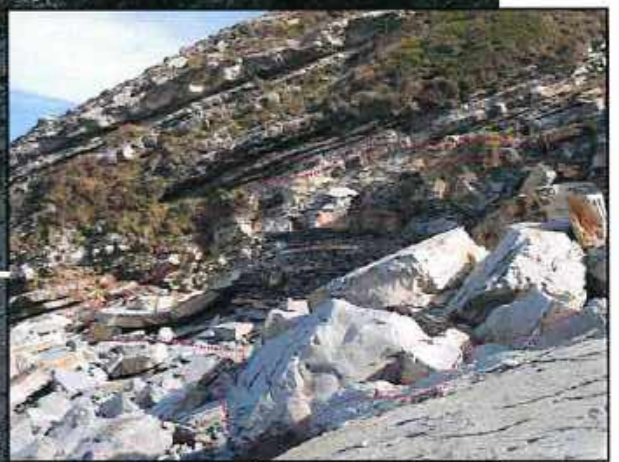
Ancien écoulement de grande ampleur – 5 m d'épaisseur (Cerema 02-2021)

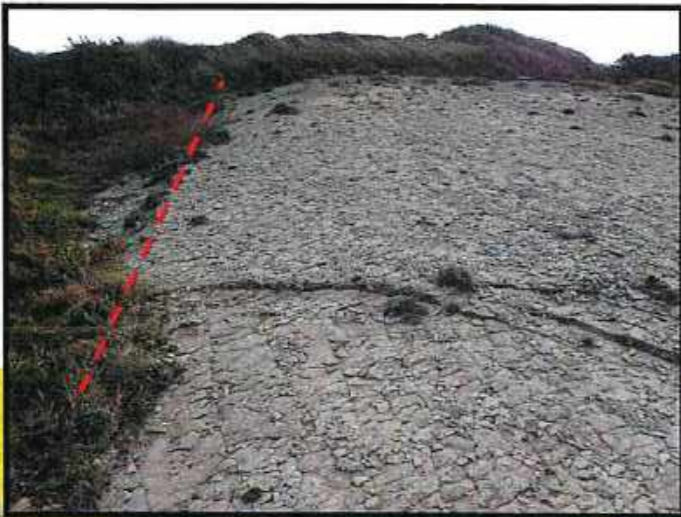
Dalle fracturée/décollée et glissements superficiels
(Cerema 02-2021)

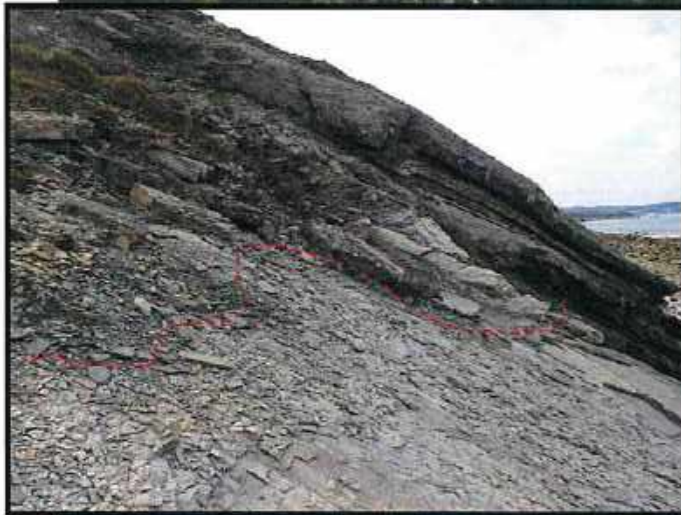
Écroulement pseudo-rocheux en cours – 1.5 m d'épaisseur
(Cerema 02-2021)

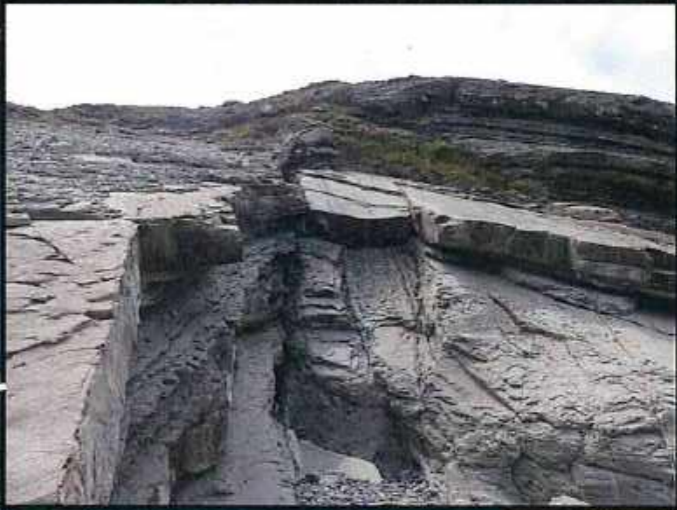
Écroulements dans une zone de fractures
(Cerema 07-2020)

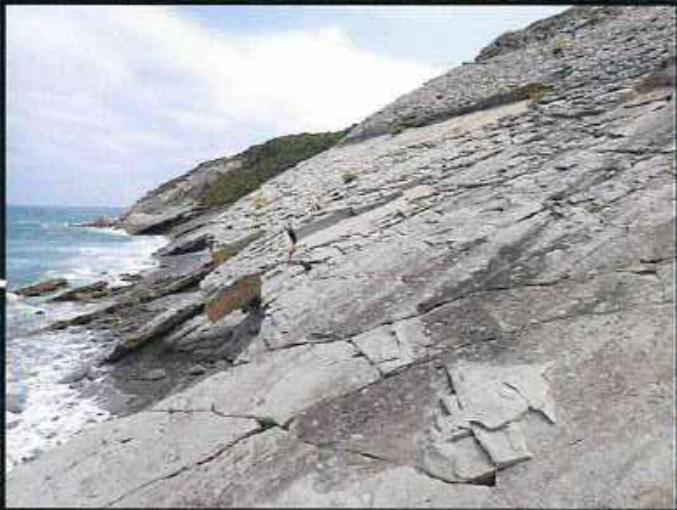
Chutes de dalles au toit du sous-cavage
(Cerema 07-2020)

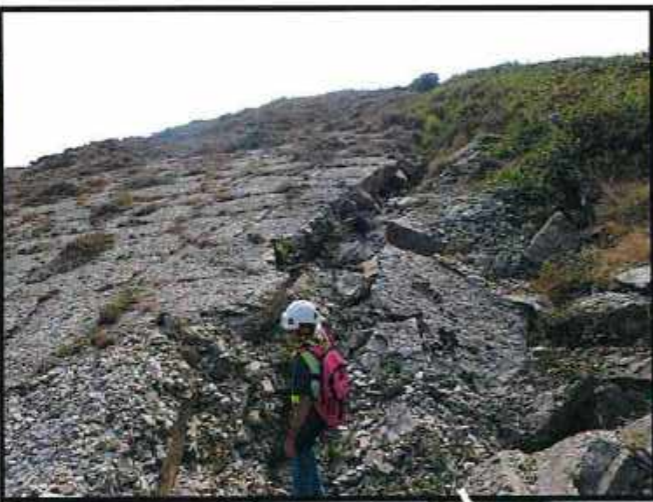
Rupture latérale et fragmentation des dalles en mouvements
Epaisseur glissée de 1.5 m
(Cerema 07-2020)

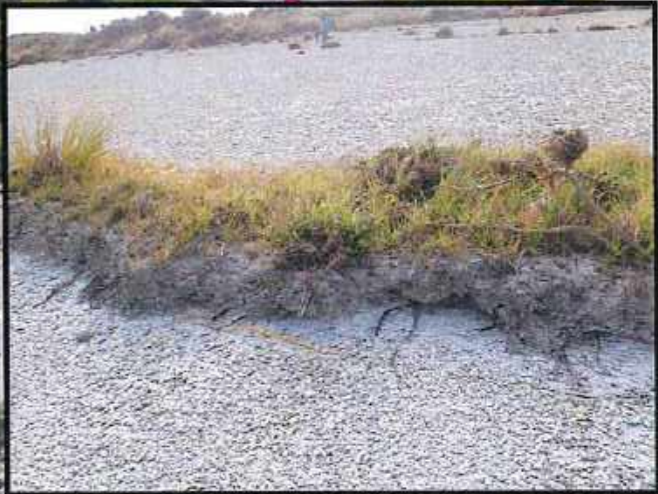
Glissements superficiels de la terre végétale sur une dalle fragmentée
(Cerema 07-2020)

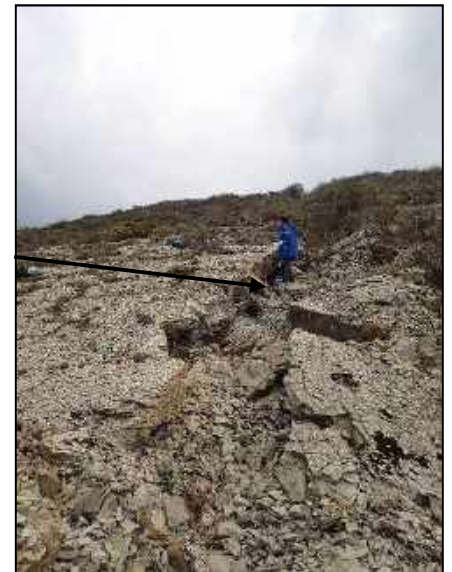
Zone de broyage :
blocs et brèches

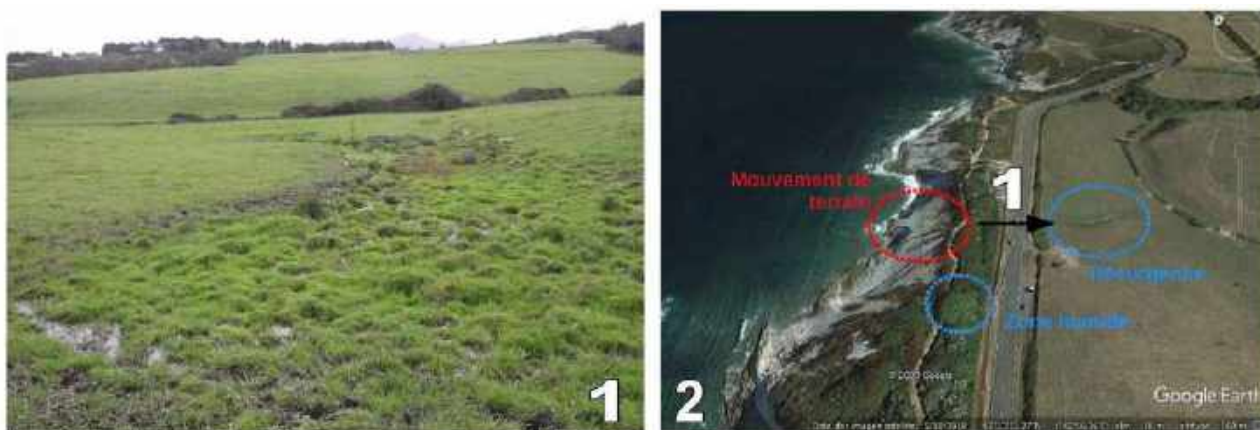
Figure 6 : Résurgence coté continent

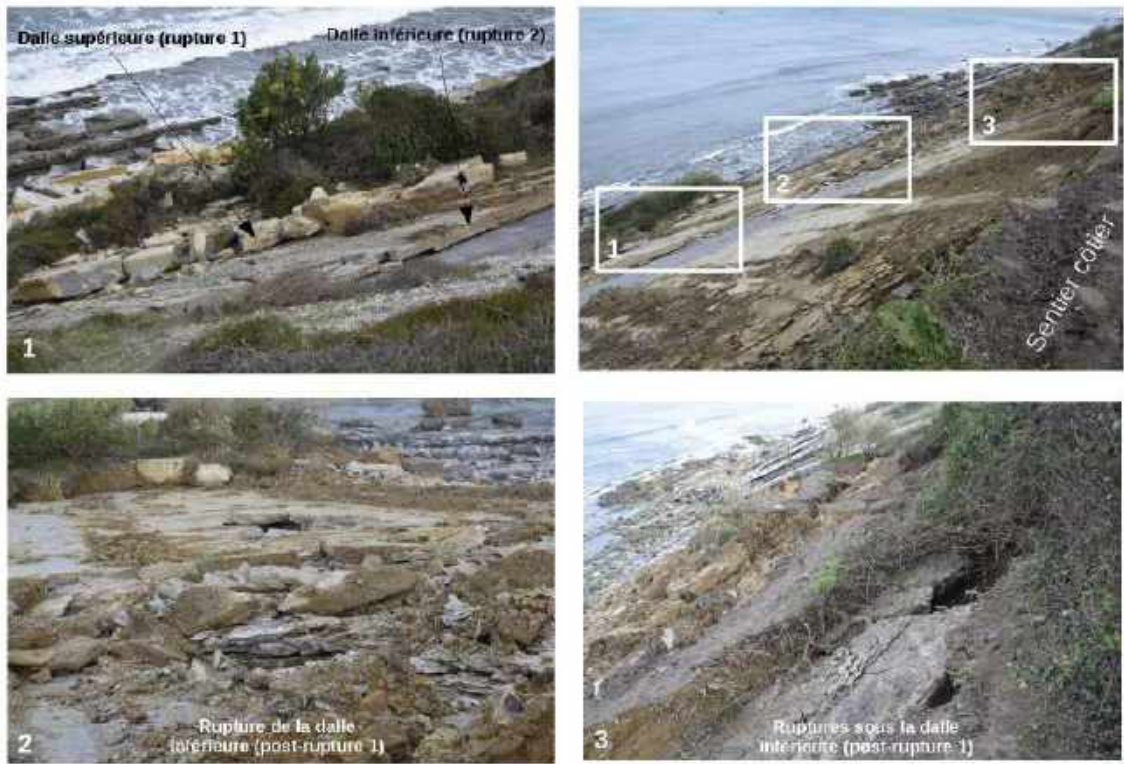
Figure 8 : planche-photos du glissement depuis le sentier littoral
