**PRÉFET  
DES PYRÉNÉES-  
ATLANTIQUES**

**Direction départementale  
des territoires et de la mer  
Service Urbanisme Risques**

- le rapport d'étude de l'aléa avalanche de référence exceptionnelle sur les couloirs dits des Crêtes blanches Ouest et Est, réalisé par le service RTM 64/65.

# Aléa avalanche de référence exceptionnelle

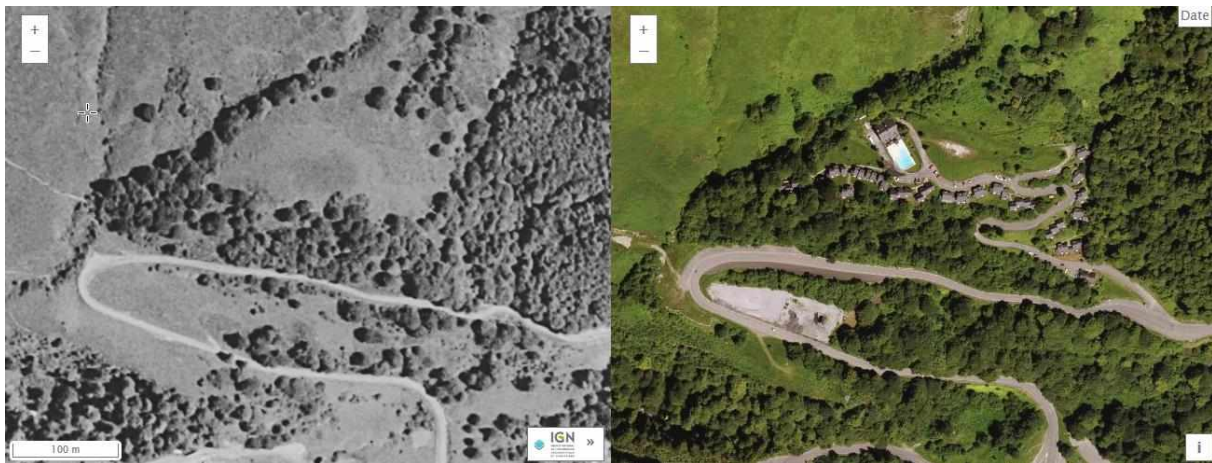
*Illustration n°5 : A gauche replat des Blanques photographies aériennes historiques 1950-1965 - A droite, photographie aérienne 2018 - IGN « Remonter le temps ».*

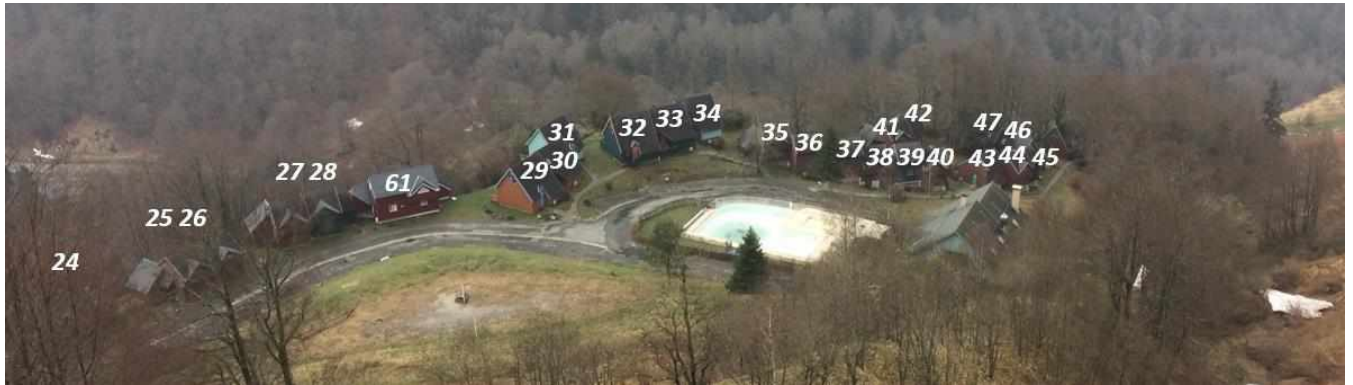
*Illustration n°6 : Numérotation des chalets d'Ossau d'après numérotation utilisée dans le rapport de JF. Meffre, 1999 et dans le PPR de 2013 - Prise de vue ONF-RTM le 12 avril 2019*

Le PPR de 2013, précise que le lotissement des chalets d'Ossau est exposé au risque d'avalanche (aléa moyen) et constructible sous conditions (bleu). La zone 88K, immédiatement en amont des chalets est en aléa fort mais constructible sous conditions (bleu), afin de permettre la construction de « chalets de protection » comme recommandé dans l'étude Meffre 1999.

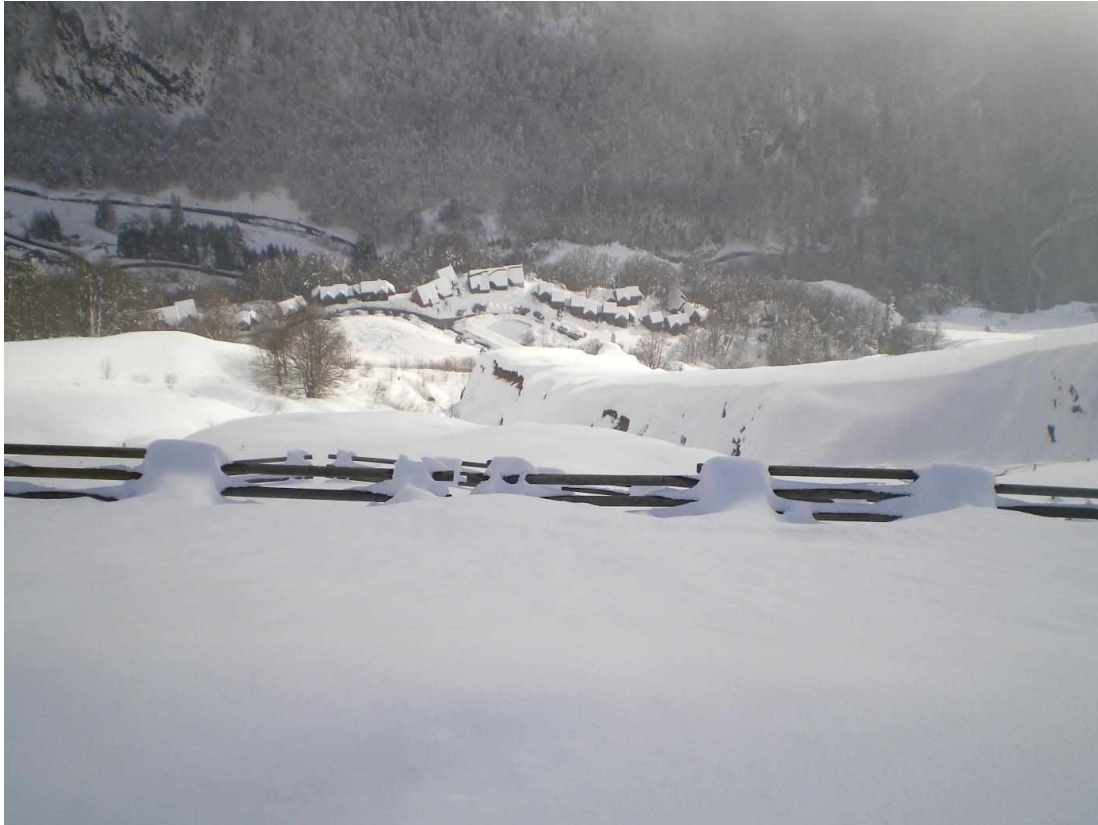
*Illustration n°11 : Claiés bois -emprise n°4 - Couloir de Crêtes Blanches est, CLPA n°2 -  
Prise de vue le 13 février 2009 - G. Viprey, ONF-RTM*

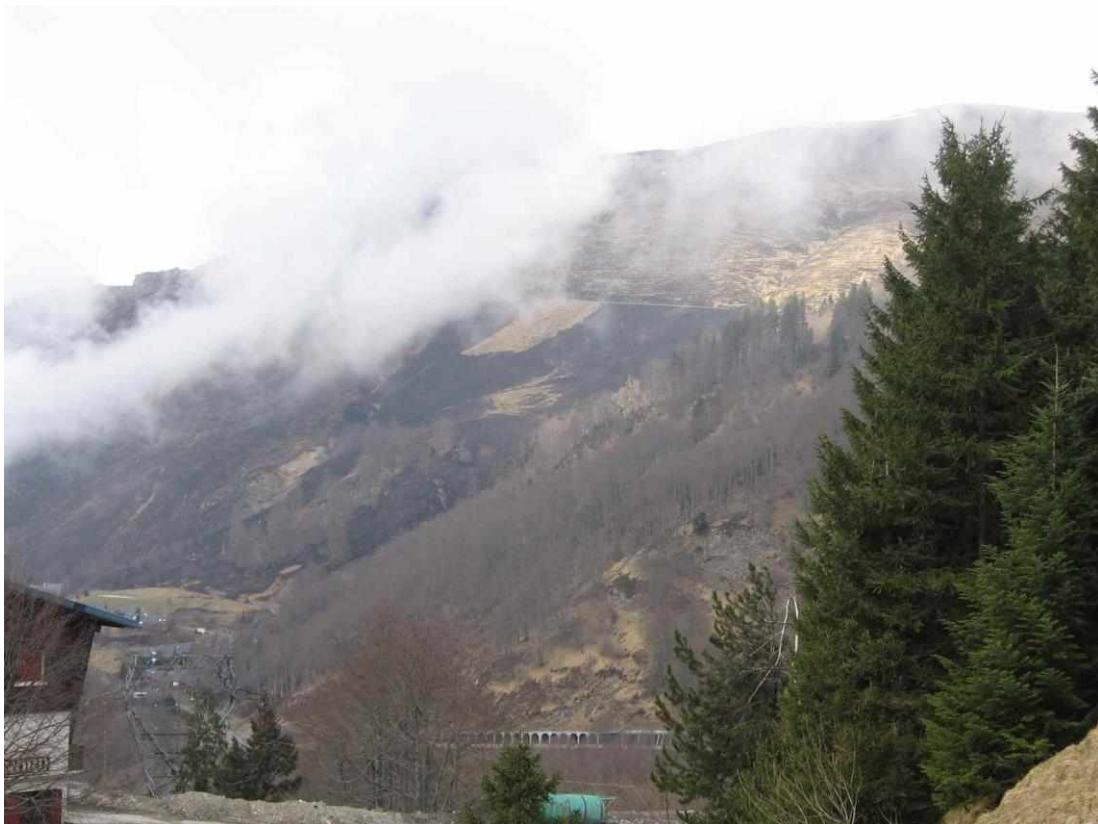
*Illustration n°12 : Incendie de mars 2010 - Couloirs des Crêtes Blanches - Prise de vue  
mars 2010 - G. Viprey, ONF-RTM*

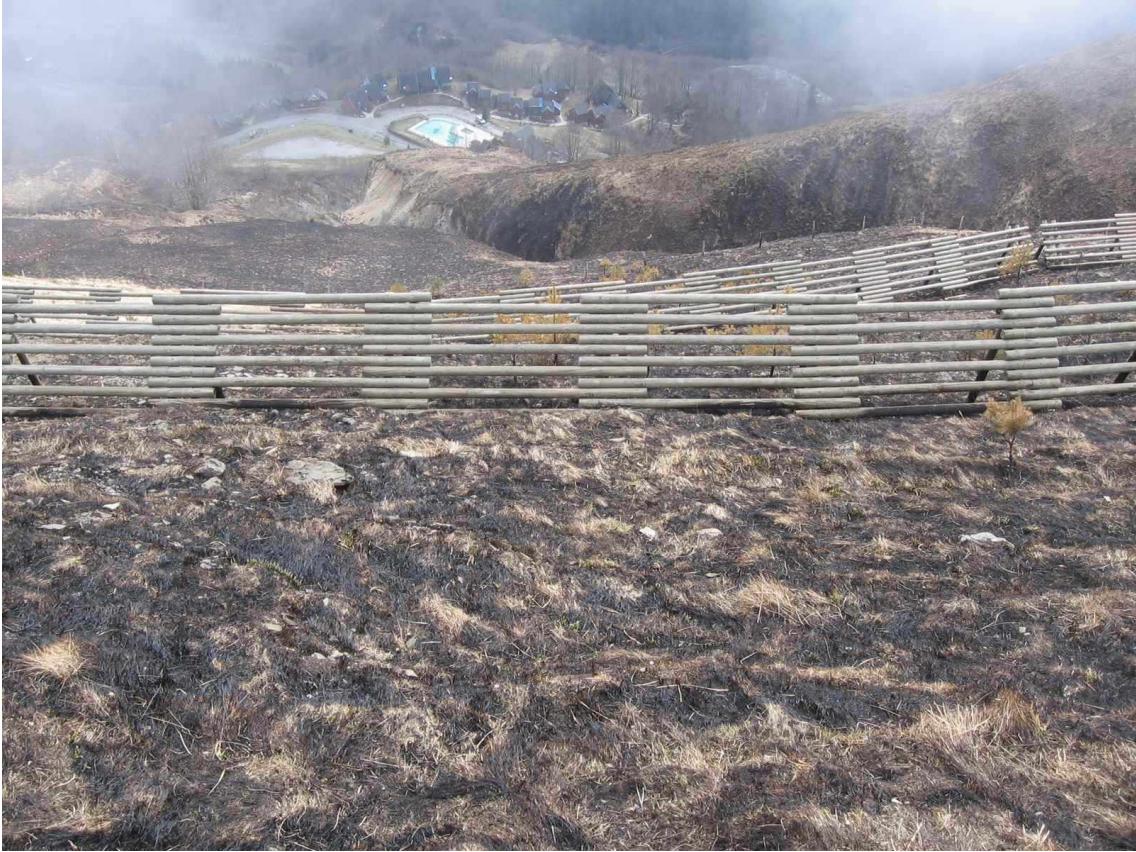
*Illustration n°13 : Incendie au droit des claies bois -emprise n°4 - Couloir de Crêtes Blanches Est, CLPA n°2 - Prise de vue mars 2010 - G. Viprey, ONF-RTM*

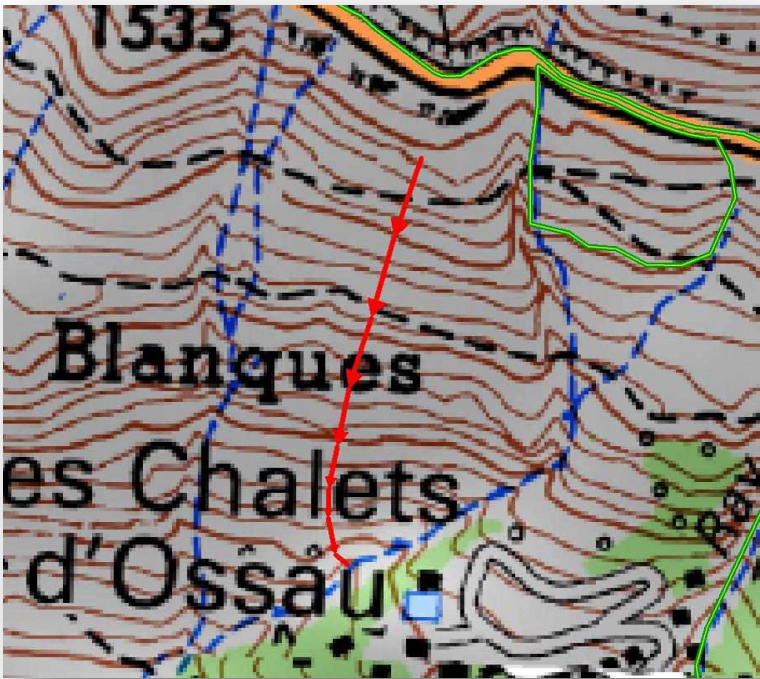
*Illustration n°14 : Trajet approximatif de l'avalanche observée le 30/11/2021 couloir EPA 18 Branche A / CLPA n°1 – Crêtes Blanches Ouest*

Date	Description	Source
30/11/2021	<p><b>Couloir EPA 18 Branche A / CLPA n°1 – Crêtes Blanches Ouest</b> Altitude de départ: 1500 Altitude d'arrivée: 1290 <b>Caractéristiques :</b> Départ en cassure linéaire, le sol est en partie visible dans la zone de départ. Avalanche de neige humide. Avalanche de versant. Avalanche coulante (sans développement aérien) <b>Météo 3 jours précédents :</b> Hauteur de neige fraîche : 51 à 100 cm Météo 4 heures précédentes : Ciel clair. <b>Remarques :</b> Seuil d'alerte dépassé. Coulée stoppée dans le ravin immédiatement à l'ouest de la piscine des « chalets d'Ossau ». Dépôt difficilement visible depuis le point d'observation. Cassure : 0.5m à l'ouest, 1m à l'est.</p>

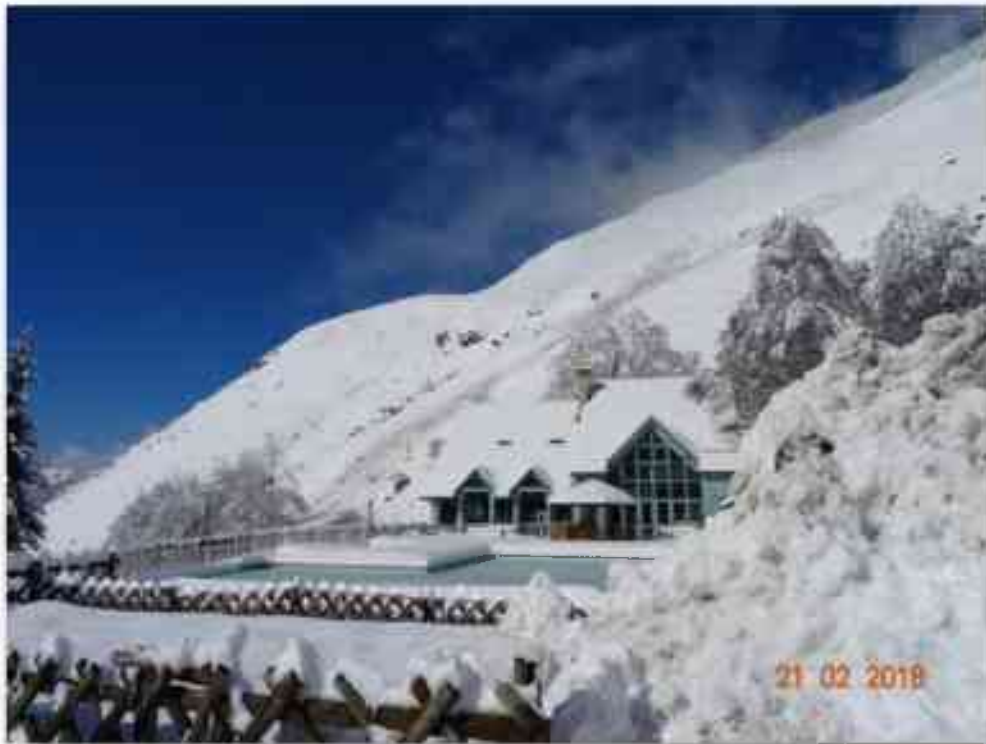
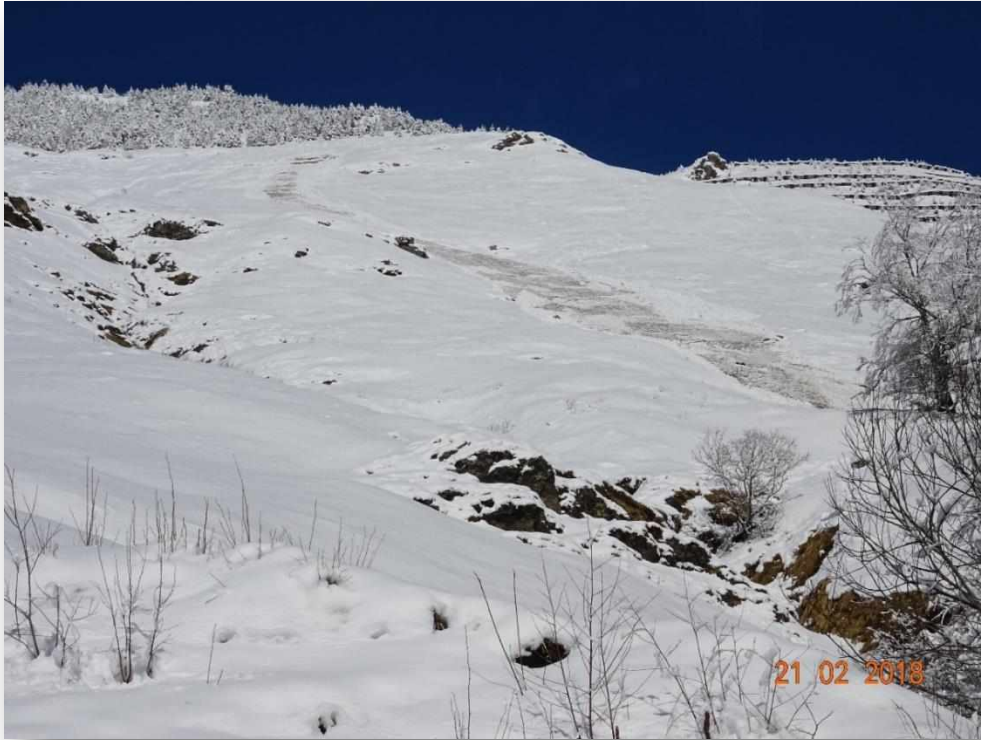
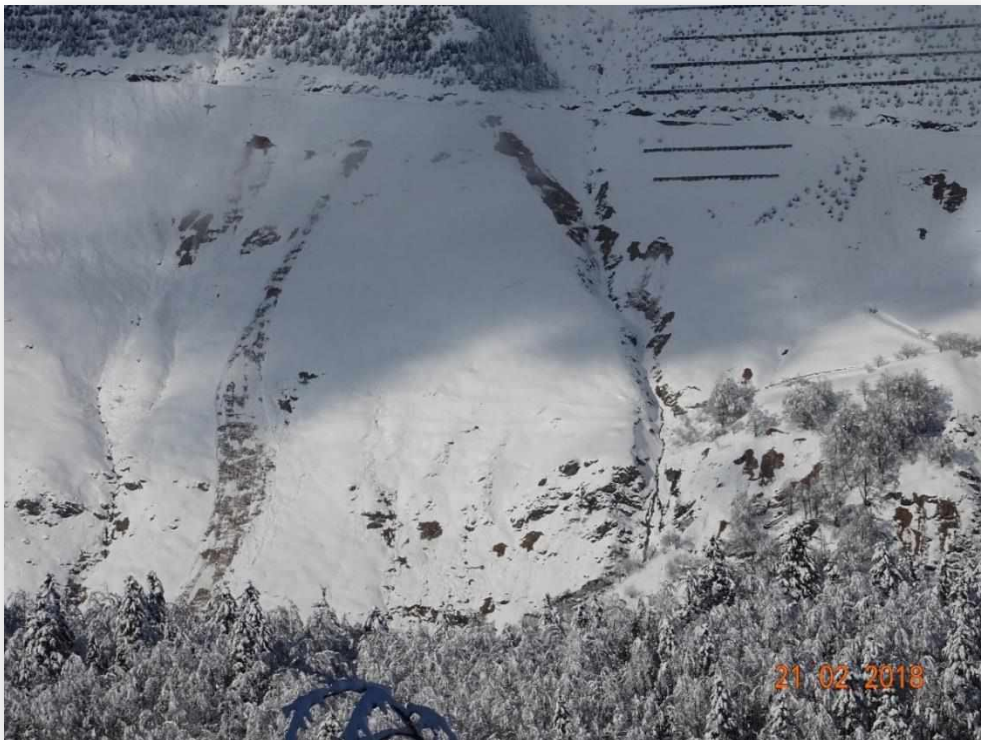
*Illustration n°16 : Couloir EPA 18 Branche A & B / CLPA n°1 & 2 - Crêtes Blanches Ouest et Est - Prise de vue Gaëtan VIPREY, ONF-RTM, le 21/02/2018 -*

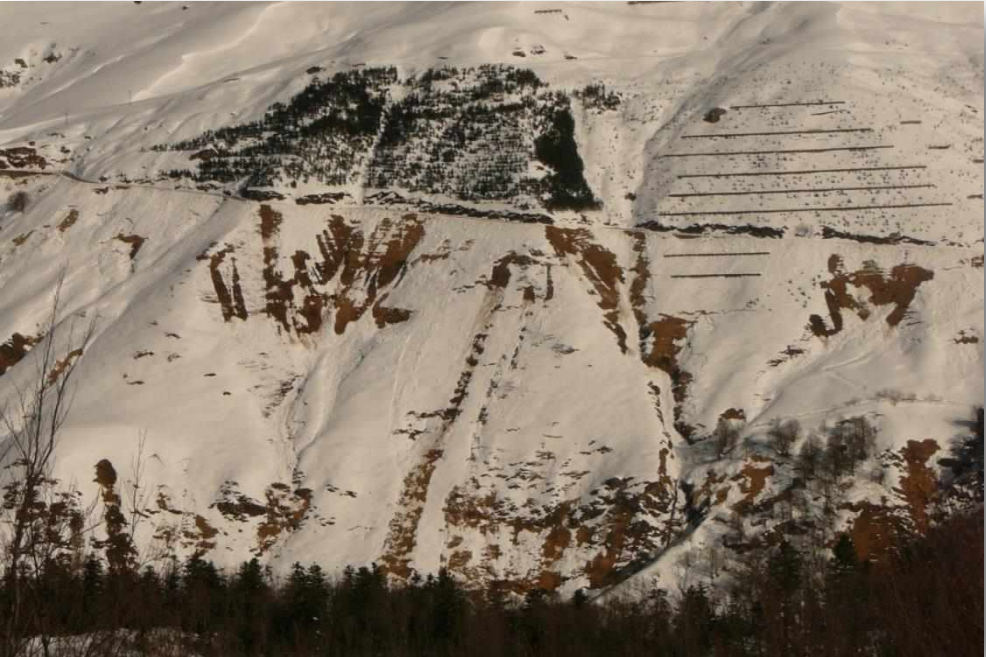
<p>Entre le 16 (12h) et le 20 février (8h) 2015</p>	<p><b>Couloir EPA 18 Branche B / CLPA n°2 – Crêtes Blanches Est</b>          Altitude de départ : 1500          Altitude d'arrivée : 1270  <b>Caractéristiques :</b>          Départ en cassure linéaire sur toute la couche de neige.          Avalanche de neige humide.          Avalanche de versant.          Avalanche coulante (sans développement aérien)          Dépôt mouillé  <b>Météo 3 jours précédents :</b>          Hauteur de neige : 1 à 20 cm          Redoux</p>

<p><i>Illustration n°77 : Couloir EPA 18 Branche A &amp; B / CLPA n°1 &amp; 2 - Crêtes Blanches Ouest et Est - Prise de vue Gaëtan VIPREY, ONF-RTM, le 20/02/2015</i></p>	<p>Base de données EPA et carnets manuels.  <a href="http://www.avalanches.fr">www.avalanches.fr</a></p>
<p>Entre le 11 (12h) et le 16 février (12h) 2015</p>	<p><b>Couloir EPA 18 Branche A / CLPA n°1 – Crêtes Blanches Ouest</b>          Altitude de départ : 1500          Altitude d'arrivée : 1240  <b>Caractéristiques :</b>          Départ en poire sur toute la couche de neige.          Avalanche de neige humide.          Le cours de l'avalanche est limité à un couloir en minorité (trajet mixte)          Avalanche coulante (sans développement aérien)          Dépôt mouillé  <b>Météo 3 jours précédents :</b>          Hauteur de neige : 1 à 20 cm          Redoux</p>	<p>Base de données EPA et carnets manuels.  <a href="http://www.avalanches.fr">www.avalanches.fr</a></p>

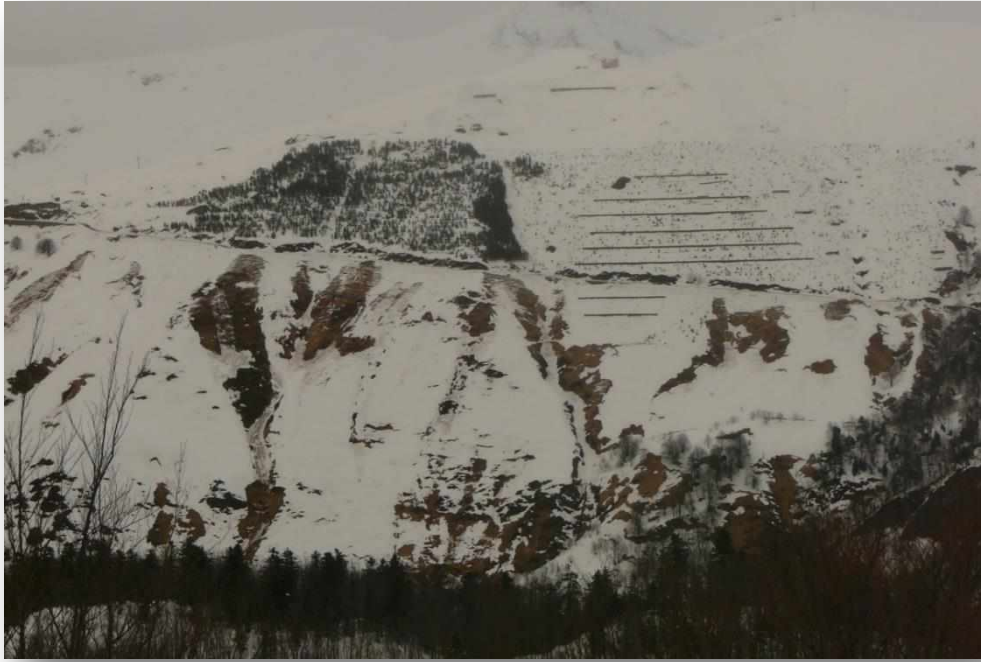
*Illustration n°18 : Couloir EPA 18 Branche A / CLPA n°1 - Crêtes Blanches Ouest - Prise de vue Gaëtan VIPREY, ONF-RTM, le 16/02/2015*

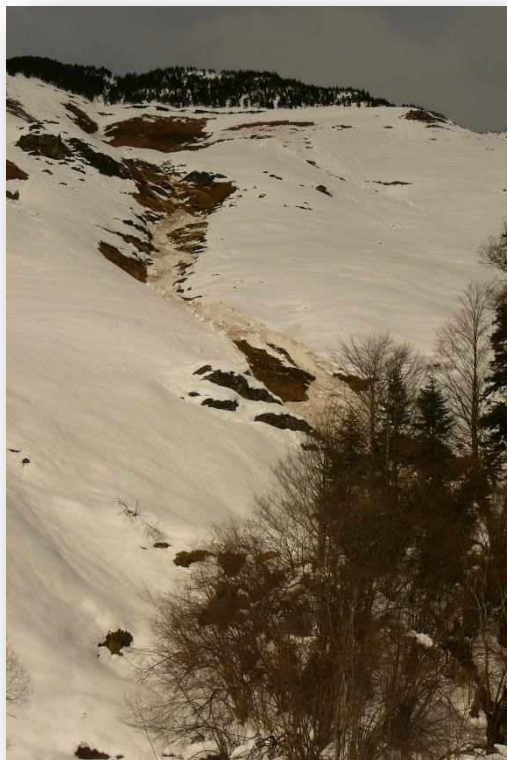
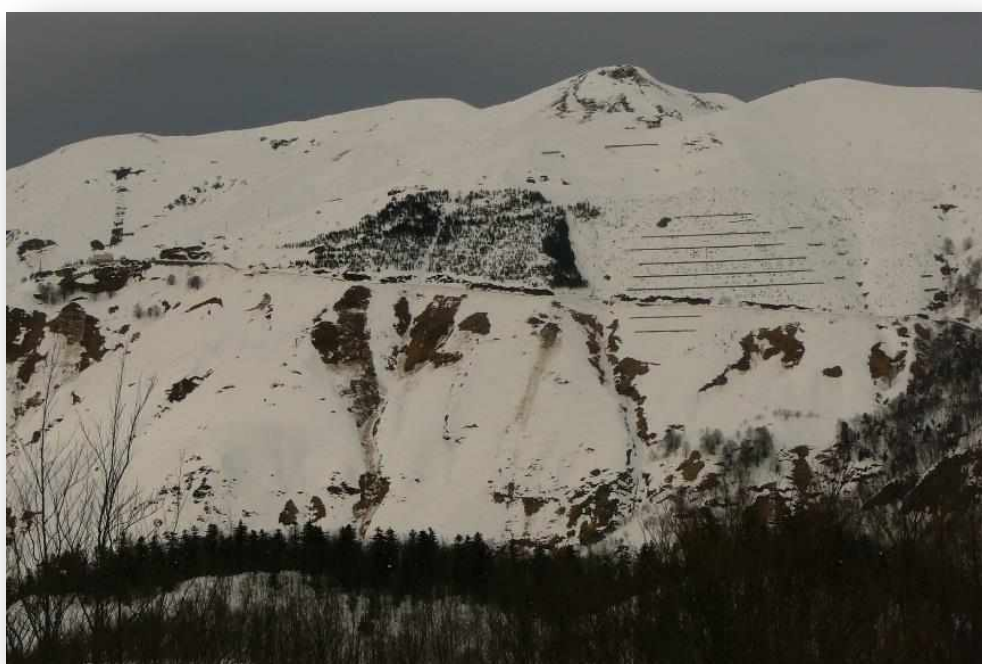
<p>Entre le 9 (12h) et le 11 février (15h) 2015</p>	<p><b>Couloir EPA 18 Branche A / CLPA n°1 – Crêtes Blanches Ouest</b>          Altitude de départ: 1520          Altitude d'arrivée: 1330  <b>Caractéristiques :</b>          Départ en cassure linéaire sur toute la couche de neige.          Avalanche de neige humide.          Le cours de l'avalanche est limité à un couloir en majorité (avalanche de couloir)          Avalanche coulante (sans développement aérien)          Dépôt mouillé  <b>Météo 3 jours précédents :</b>          Hauteur de neige : 0 cm          Redoux</p>	<p>Base de données EPA et carnets manuels.  <a href="http://www.avalanches.fr">www.avalanches.fr</a></p>
---	---	--

*Illustration n°19 : Couloir EPA 18 Branche A / CLPA n°1 – Crêtes Blanches Ouest - Prise de vue Gaëtan VIPREY, ONF-RTM, le 11/02/2015*

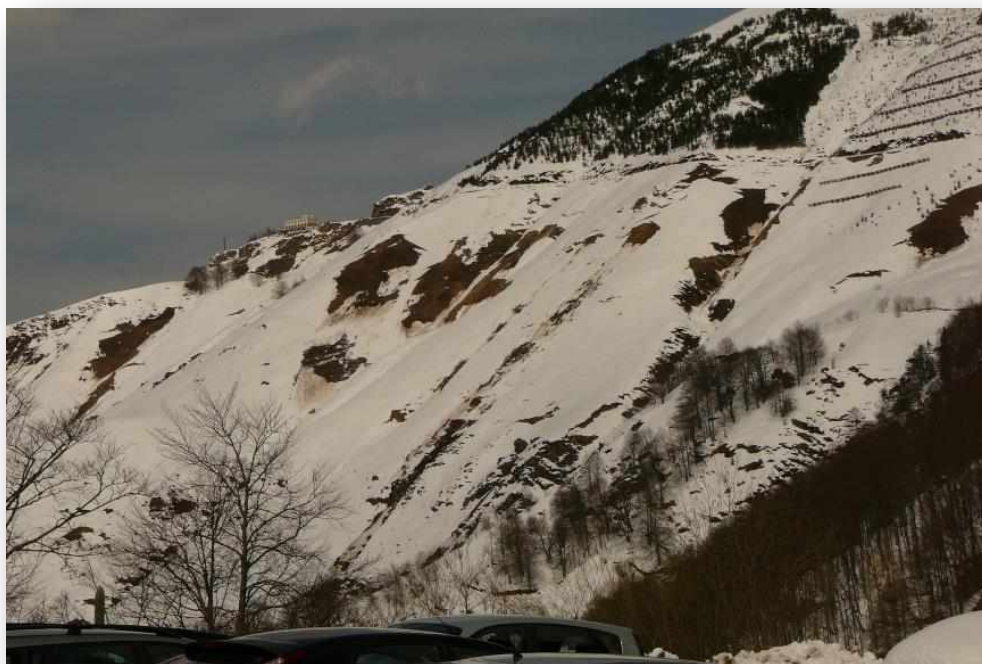
*Illustration n°20 : Couloir EPA 18 Branche A / CLPA n°1 - Crêtes Blanches  
Ouest - Prise de vue Gaëtan VIPREY, ONF-RTM, le 28/03/2014*

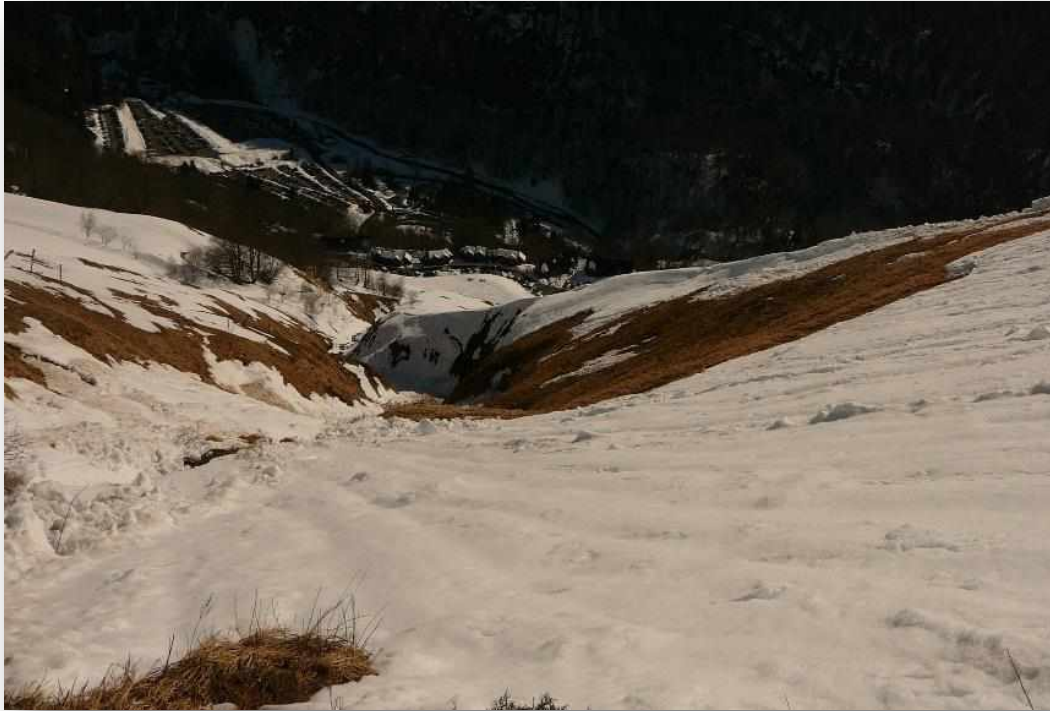
*Illustration n°21 : Couloir EPA 18 Branche B / CLPA n°2 – Crêtes Blanches Est  
- Prise de vue Gaëtan VIPREY, ONF-RTM, le 07/03/2014*

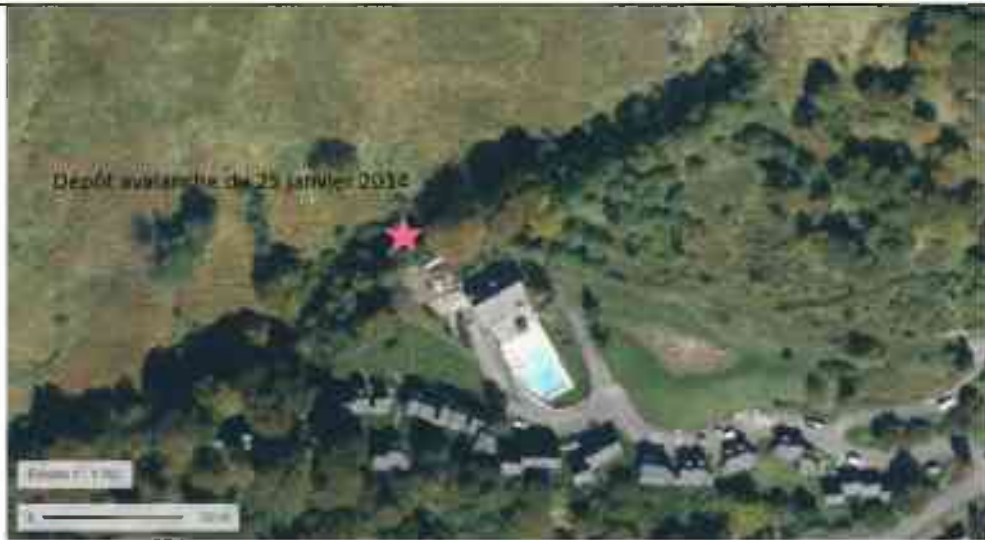
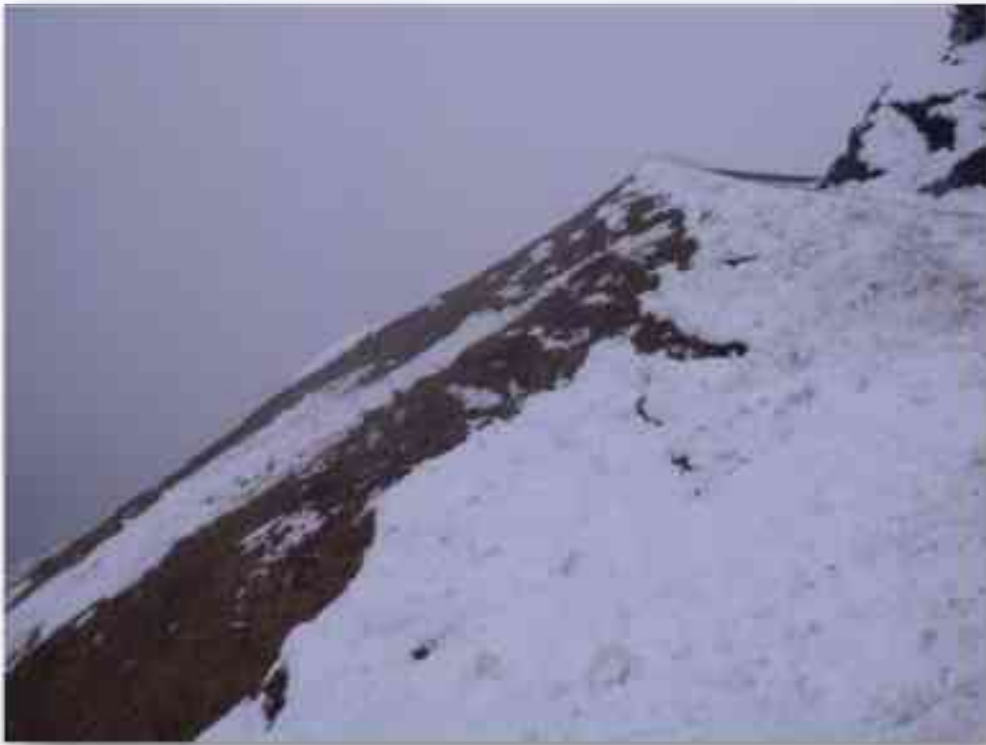
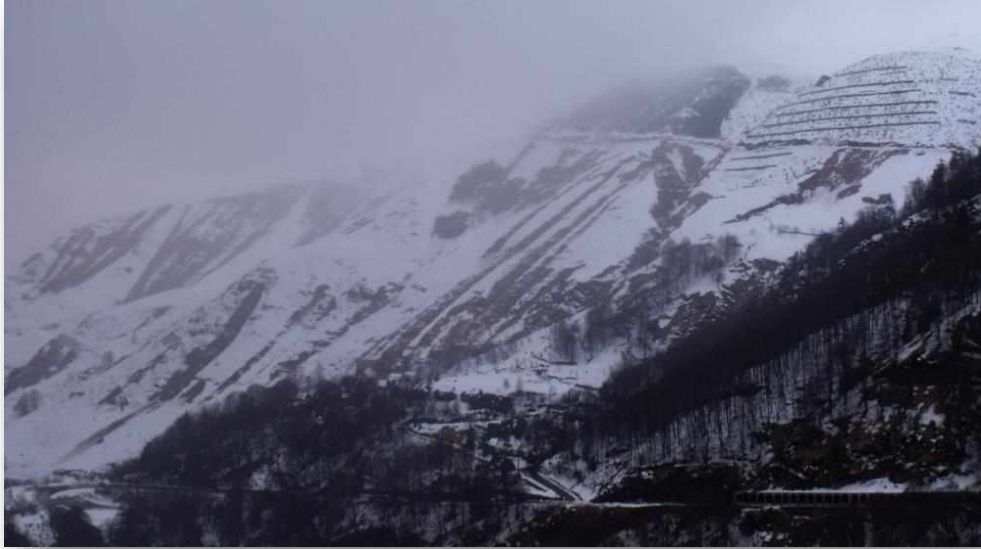
**Remarque :** Départs multiples tout le long de la plantation (Route départementale) jusqu'au restaurant des crêtes blanches. Petits départs sur 100 à 250 m (Peu de neige). *Dépôts très près des chalets (20 m), dans le chenal du couloir CLPA n°2.*

*Illustration n°22 : Couloir EPA 18 Branche A & B / CLPA n°1 & 2 - Crêtes Blanches Ouest & Est - Prise de vue Gaëtan VIPREY, ONF-RTM, le 25/01/2014*

Depuis 1978, début des observations EPA une 15<sup>aine</sup> d'avalanches dites de versant ont été observées sur ce couloir. Entre le 23 et le 25 janvier 2014, plusieurs avalanches de neige lourde se sont déclenchées sur le versant situé entre les deux couloirs (A et B). Les coulées se sont arrêtées dans le talweg du couloir B à 1300m d'altitude, soit à une 20<sup>aine</sup> de mètres des chalets d'Ossau. Il s'est passé le même phénomène, le 30 novembre 2021, l'avalanche de neige humide s'est déclenchée sur le versant situé entre les deux couloirs (A et B) et est descendue jusqu'au talweg à 1290 m. Le dépôt se trouvant à proximité des chalets.

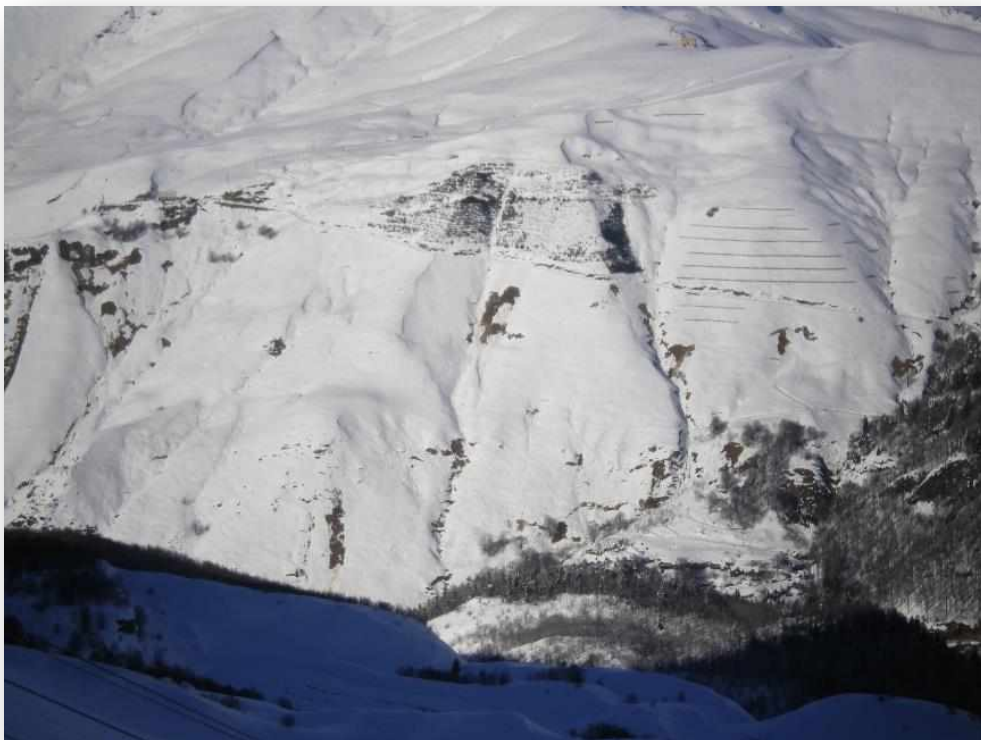
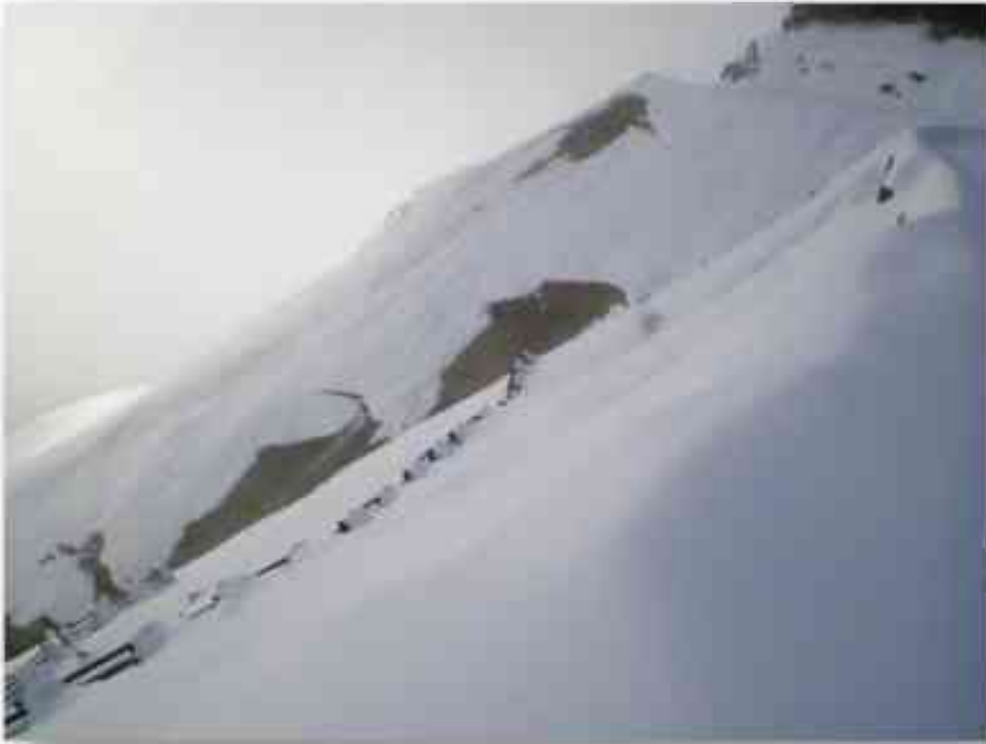
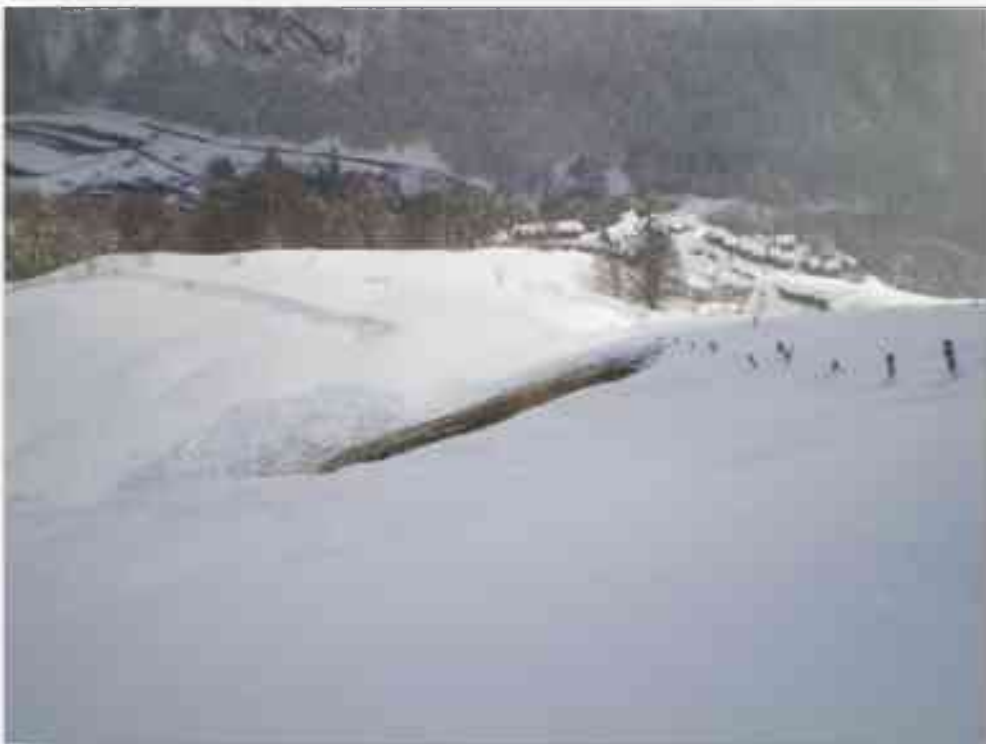
<i>Illustration n°23 : Couloir EPA 18 Branche A &amp; B / CLPA n°1 &amp; 2 - Crêtes Blanches Ouest &amp; Est - Prise de vue Gaëtan VIPREY, ONF-RTM, le 13/02/2009</i>	
Entre le 1 et le 5 janvier 2004	<p><b>Couloir EPA 18 Branche A / CLPA n°1 – Crêtes Blanches Ouest</b>  Altitude de départ: 1530  Altitude d'arrivée: 1220  <b>Caractéristiques :</b>  Avalanche de plaque sur toute la couche de neige.  Avalanche de neige humide.  Avalanche de couloir.  Avalanche coulante (sans développement aérien)  Dépôt mouillé  <b>Remarque (source BD RTM):</b> l'avalanche s'est fortement approchée de la RD918</p>	BD RTM Base de donnée EPA et carnets manuels. <a href="http://www.avalanches.fr">www.avalanches.fr</a>
10 février 2003	<p><b>Probablement : Couloir EPA 18 Branche A / CLPA n°1 – Crêtes Blanches Ouest</b>  <i>(D'après témoignage de M. Lamic, le 8 mars 2022)</i>  Altitude de départ: 1490  Altitude d'arrivée: 1300  <b>Caractéristiques :</b>  Avalanche mixte sur toute la couche de neige.  Avalanche de neige mêlée (sèche et humide).  Avalanche trajet mixte (couloir et versant).  Avalanche coulante (sans développement aérien)  Dépôt mélangé (sec et mouillé)  <b>Hauteur de neige : 1-20 cm</b></p>	Base de donnée EPA et carnets manuels. <a href="http://www.avalanches.fr">www.avalanches.fr</a>

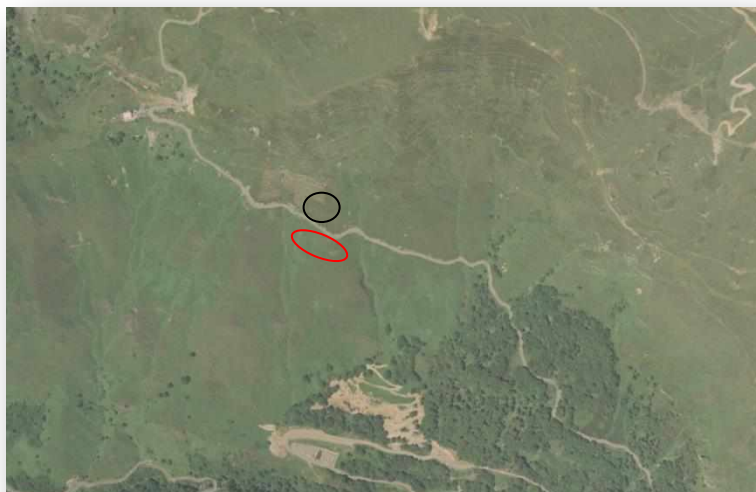
*Illustration n°24 : Localisation supposée des coulées de neige en bordure des banquettes (en noir) et de la zone de départ du 27 avril 1990 (en rouge), sur fond photo aérienne de 1989 (Géoportail - Remonter le temps)*

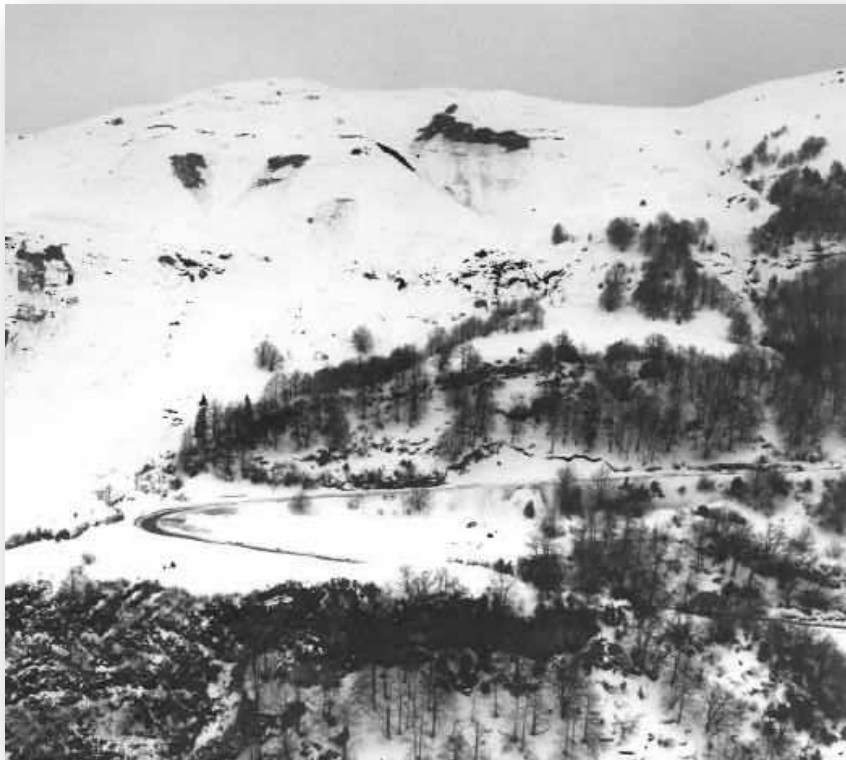
*Illustration n°27 : Couloir CLPA n°1 et n°2, replat des Blanches - Prise de vue survol hélicoptères - ONF- RTM le 15/02/1978.*

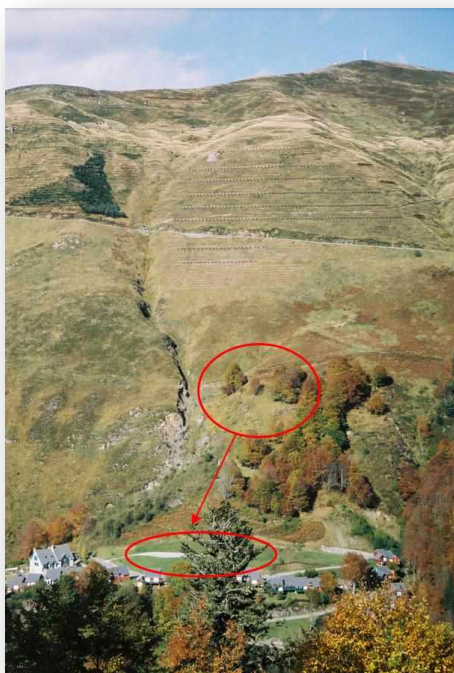
Dans les deux cas, la phase dense et l'effet de souffle ont atteint le replat des blancs au droit des chalets actuels.

*Illustration n°31 : Avalanche du 23 janvier 1987 - Hypothèse émise M.Lachaudru (ONF) en 1987, présentation PPR des Eaux-Bonnes 2011 - Prise de vue 2003.*

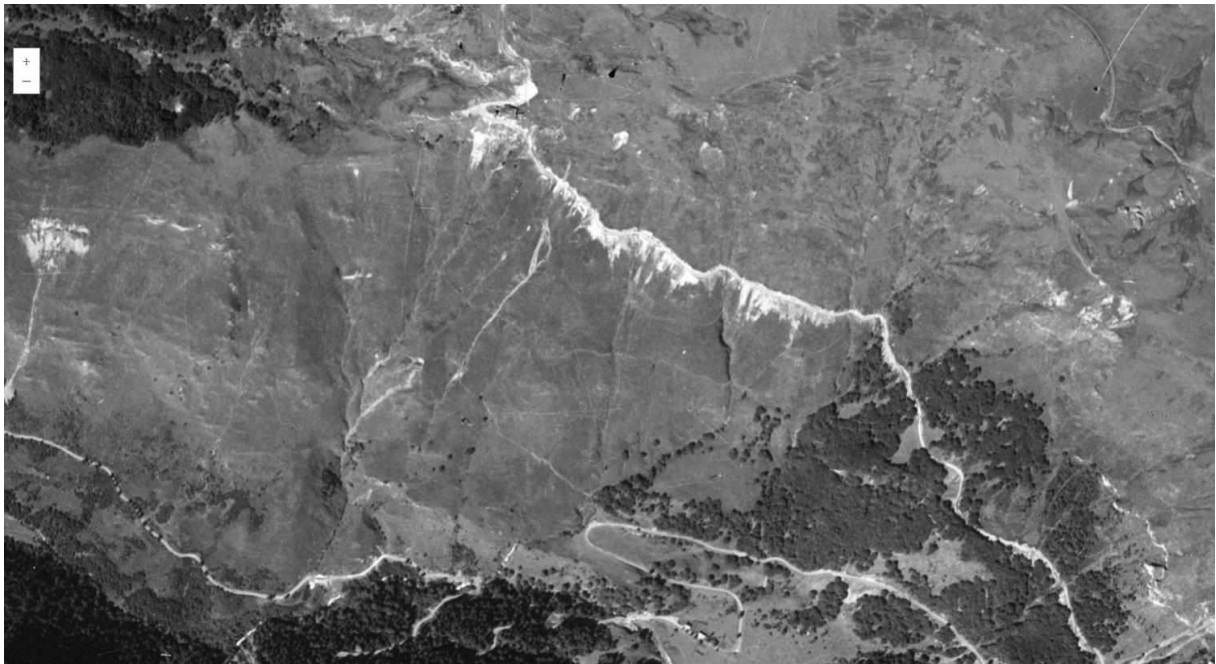
*Illustration n°33 : Photo aérienne de 1948 - Géoportail Remonter le temps*

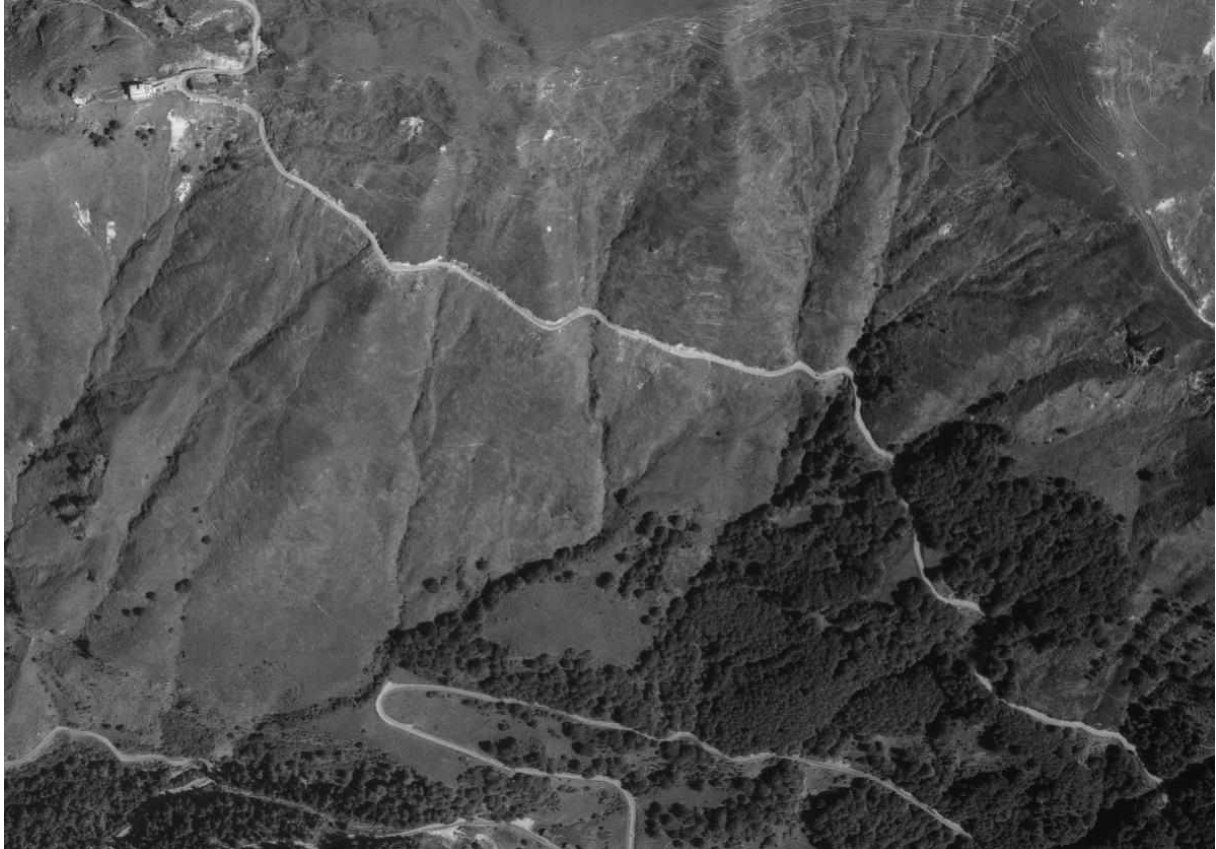
*Illustration n°35 : Photo aérienne de 1968 - Géoportail Remonter le temps*

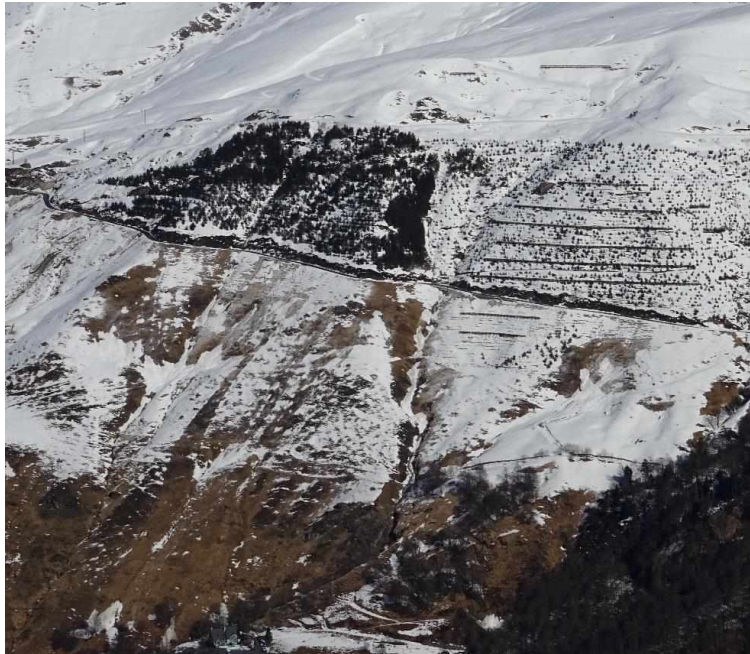
Les illustrations ci-dessous localisent des zones de départ en partie théoriques basées sur les observations de l'historique (cf. partie 3) et sur l'interprétation des cartes de pentes  $>30^\circ$ . Elles correspondent à des surfaces à peu près homogènes en pente, en convexité et en orientation.

Illustration n°38 : Couloirs de Crêtes blanches ouest et est - EPA 18 A / CLPA n°1 & EPA 18 B / CLPA n°2 - Prise de vue ONF RTM Gaëtan Viprey le 02/03/2018

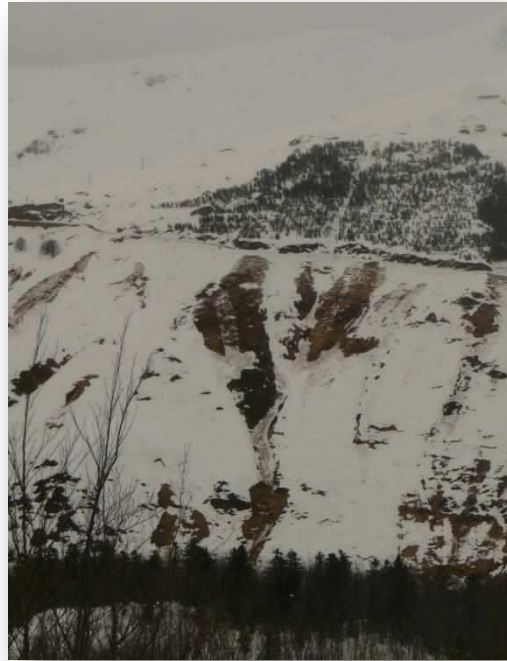
*Illustration n°42 : Couloir EPA 18 Branche A / CLPA n°7 - Crêtes Blanches Ouest - Prise de vue Gaëtan VIPREY, ONF-RTM, le 16/02/2015*

Cette zone de départ fonctionne très régulièrement, on dénombre une petite 20<sup>aine</sup> d'évènements dans l'historique : en 2021 (cf. illustration n°13), 2019,2015 (cf. illustration n°15, 16,17), 2014 (cf. illustration n°18,19), 2009 (cf. illustration n°21),2004, 2003,2002,2001 et 1978 (cf. illustration n°25).

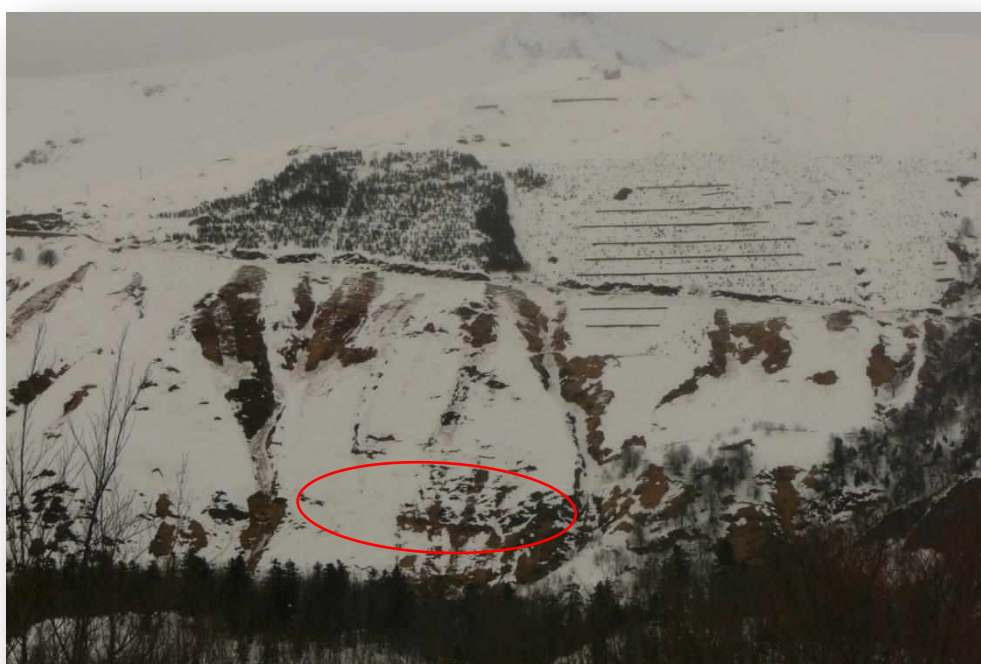
*Illustration n°44 : Couloir EPA 18 Branche A / CLPA n°1 - Crêtes Blanches Ouest -zone de départ 1d - Prise de vue Gaëtan VIPREY, ONF-RTM, le 16/02/2015*

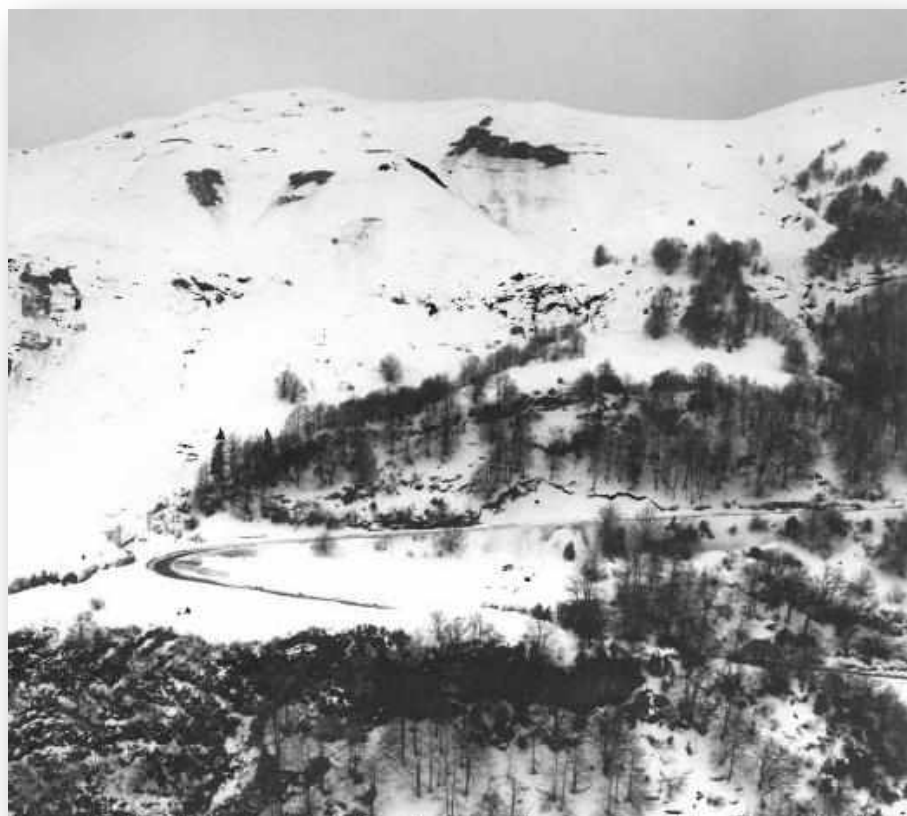
*Illustration n°46 : Couloirs de Crêtes blanches ouest et est - EPA 18 A / CLPA n°1 & EPA 18 B / CLPA n°2 - Départ important de la zone 2c - Prise de vue ONF RTM le 15/02/21978*
