**PRÉFET  
DES PYRÉNÉES-  
ATLANTIQUES**

**Direction départementale  
des territoires et de la mer  
Service Urbanisme Risques**

- le rapport d'étude de l'aléa avalanche de référence exceptionnelle sur les couloirs dits des Crêtes blanches Ouest et Est, réalisé par le service RTM 64/65.

# Aléa avalanche de référence exceptionnelle

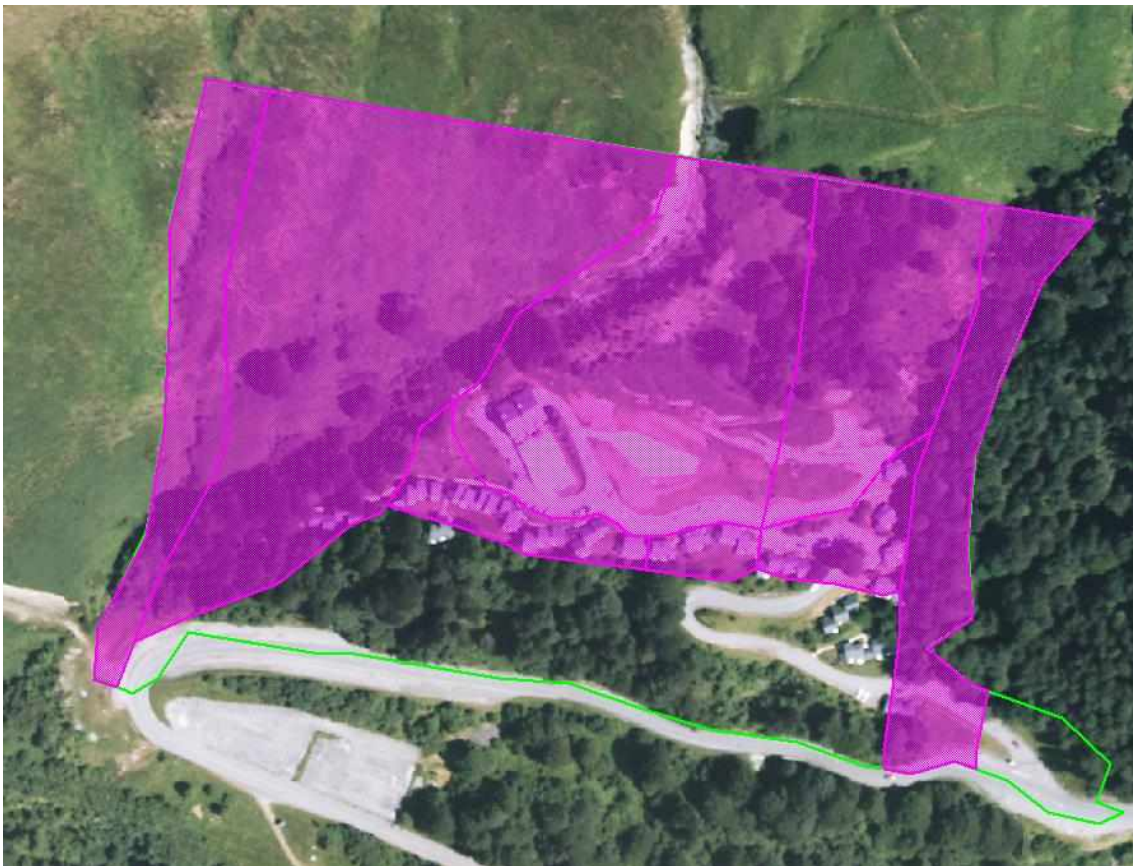
*Illustration n°50 : Zonage aléa sans prise en compte des ouvrages de protection (non retenu) - En rose : aléa fort - Présentation carte des aléas (2011) pour PPR des Eaux-Bonnes - ONF RTM*

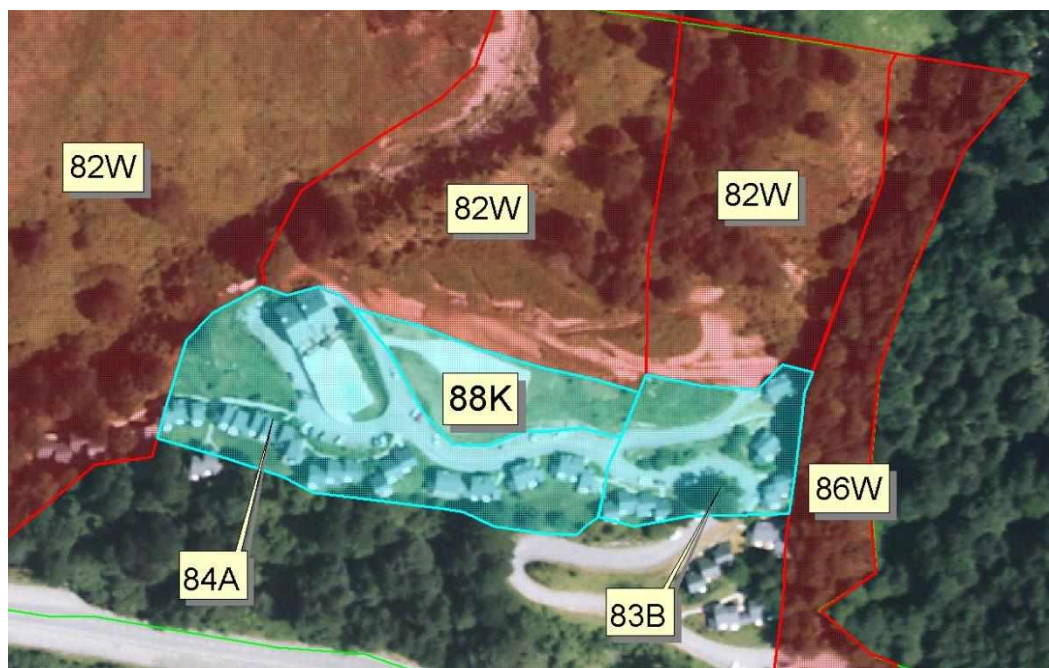
Illustration n°54 : Localisation sur orthophotoplan, nouveau zonage réglementaire, après enquête publique, PPR des Eaux-Bonnes, approuvé en 2013
